Indagine speditiva puntuale (ESP) ed indagini strumentali del patrimonio arboreo dei giardini ex ONP di Varese e Como

D02. Relazione tecnico-agronomica

ATS Insubria

Studio Landscape, via Ravasi 30, Varese

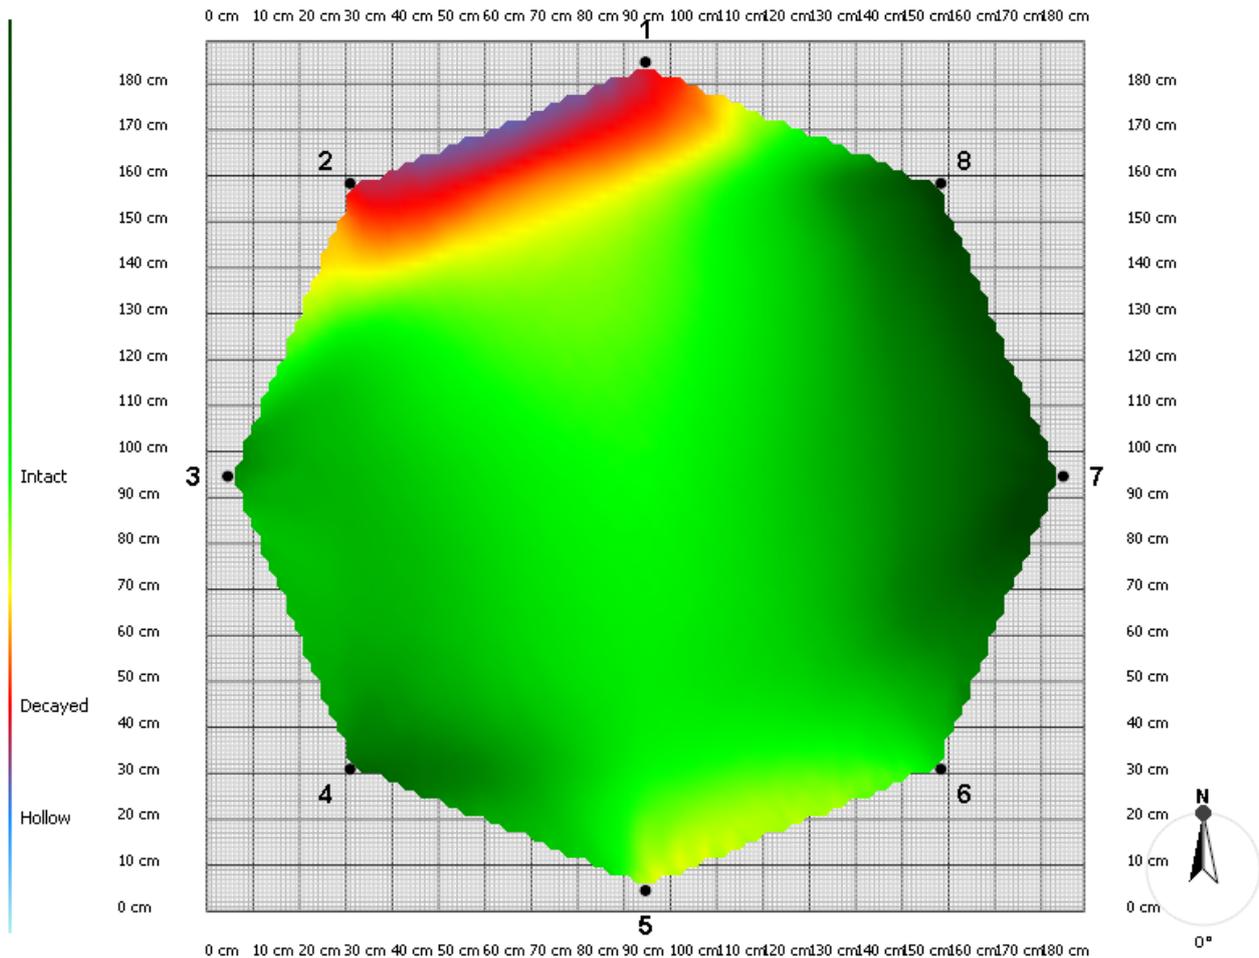
Tomogramma

Il tomogramma mostra un legno in buone condizioni senza cavità esterne. La zona di legno indicata come in decadimento nel grafico (area rossa) posta in posizione esterna tra i sensori 1 e 2, risulta legata principalmente alla geometria dell'albero (non perfettamente circolare) e alla posizione dei sensori più che all'effettiva presenza di legno degradato. All'esame visivo la pianta mostra comunque sintomi indicanti la presenza di attività fungina cariogena, in particolare in corrispondenza di alcuni monconi e branche crollate.

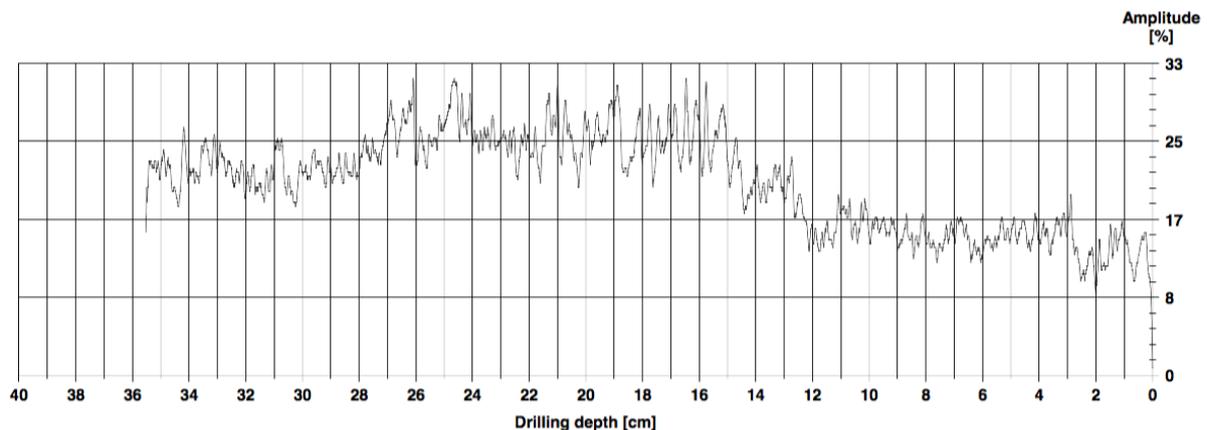
Il densitogramma mostra una resistenza del legno piuttosto buona, in particolare in confronto ai due esemplari di platano adiacenti (es. 21 e 22) che mostrano invece cavità e porzioni di legno degradato.

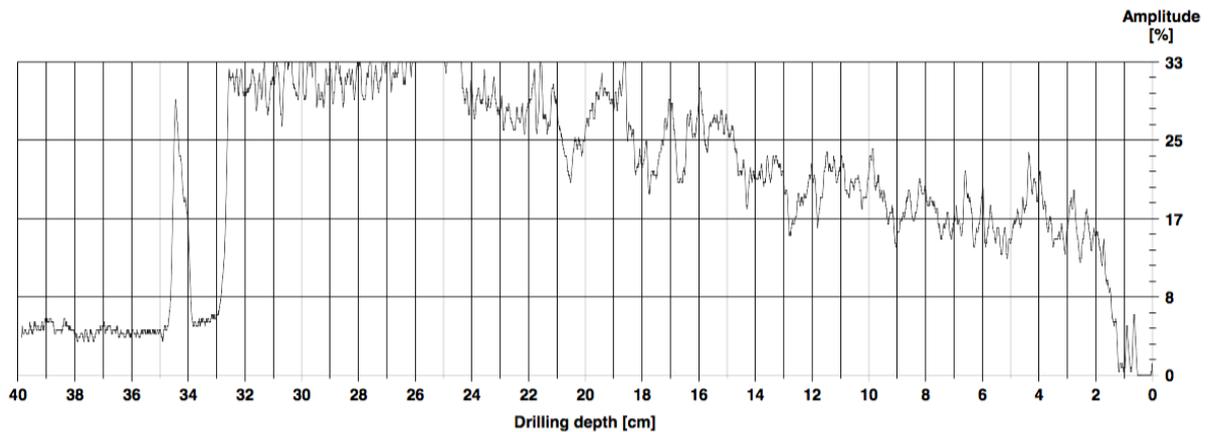
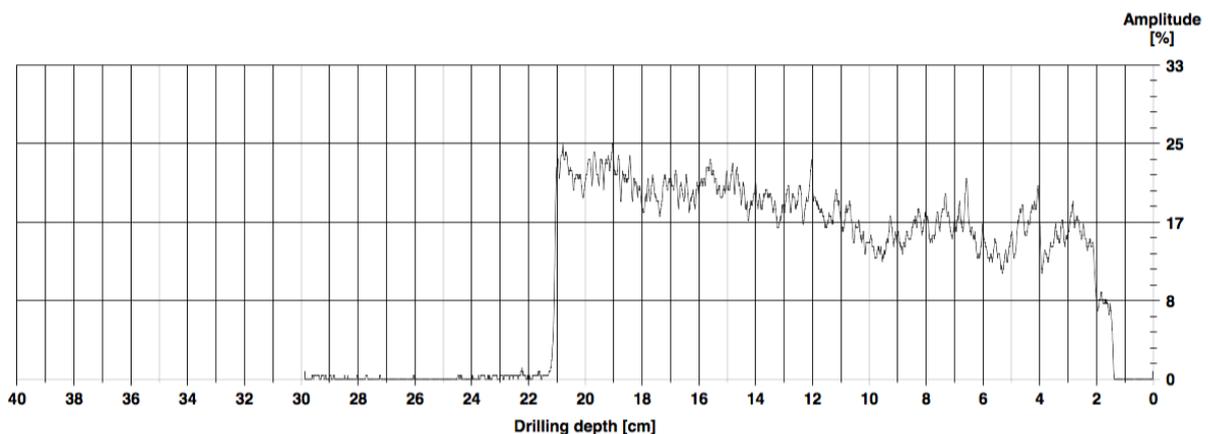
I due densitogrammi mostrano la presenza di cavità estese nella porzione interna del legno. Anche all'esame visivo la pianta si mostra in forte sofferenza e con porzioni ormai non più vitali.

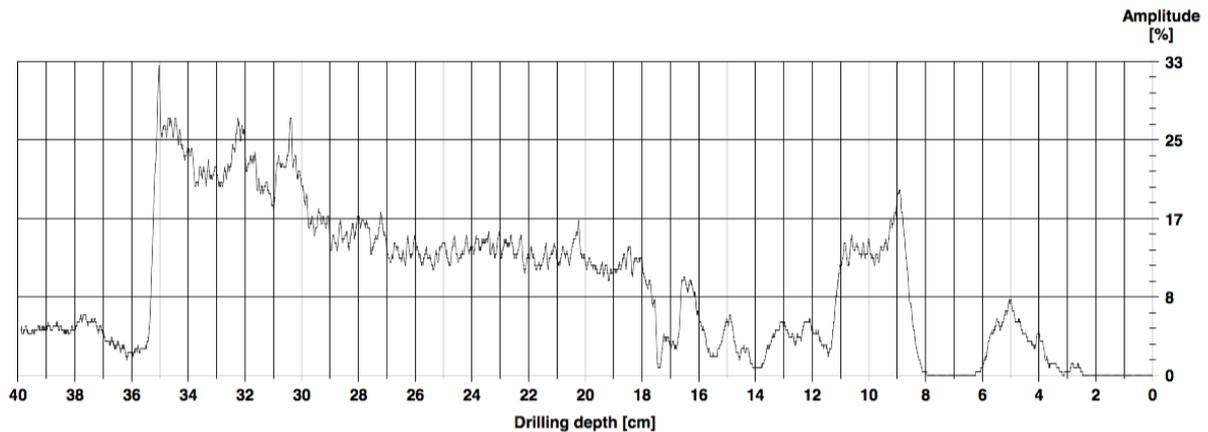
Il densitogramma mostra un andamento piuttosto incostante con oscillazioni ampie e frequenti nei primi 20 cm di profondità. Si nota inoltre la presenza di una cavità dopo in cm 36.

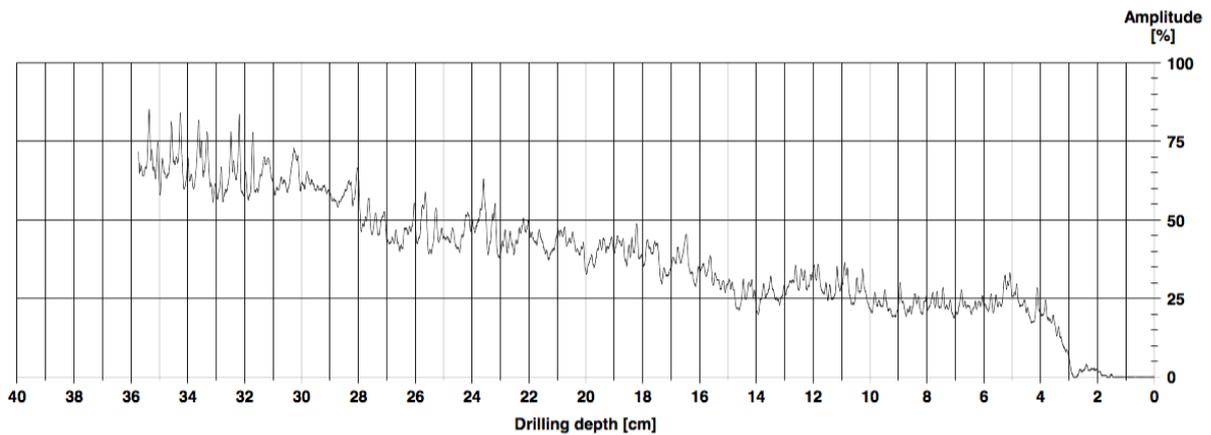
Il densitogramma mostra un profilo ottimale, con la resistenza del legno che incrementa in maniera costante ed uniforme procedendo dall'esterno verso l'interno.

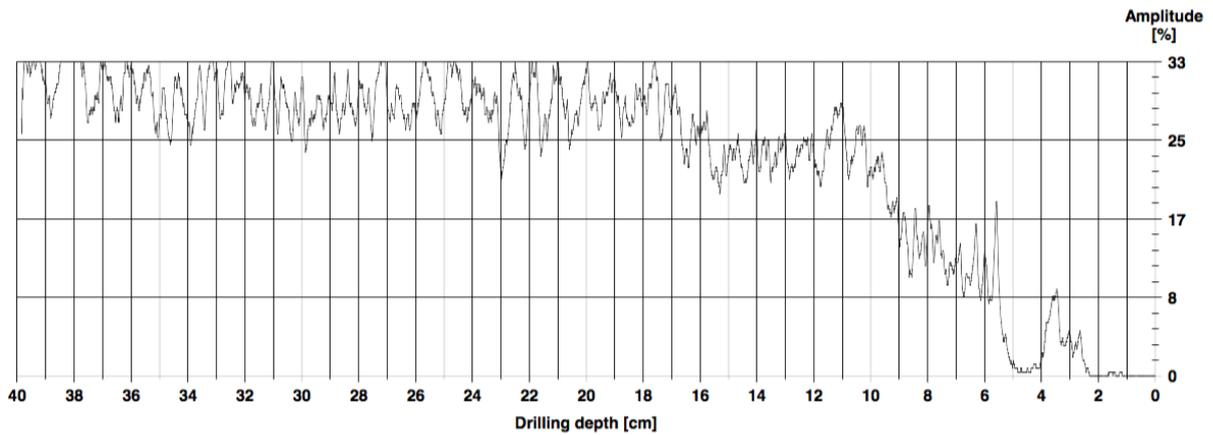
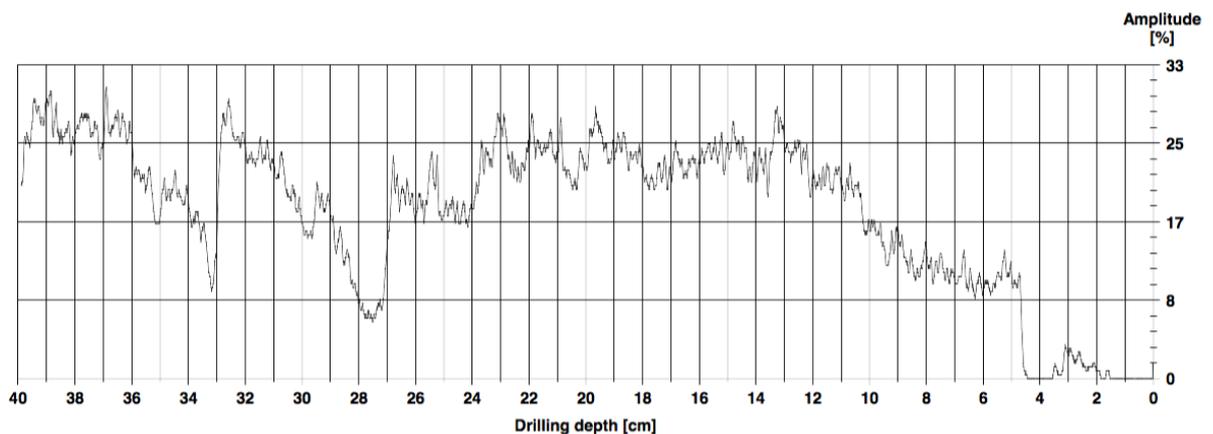
Entrambi i profili mostrano un legno di elevata resistenza. Nel secondo, si evidenzia la presenza di due oscillazioni considerevoli, con una decrescita nella resistenza registrata, in corrispondenza dei cm 28 e 34.

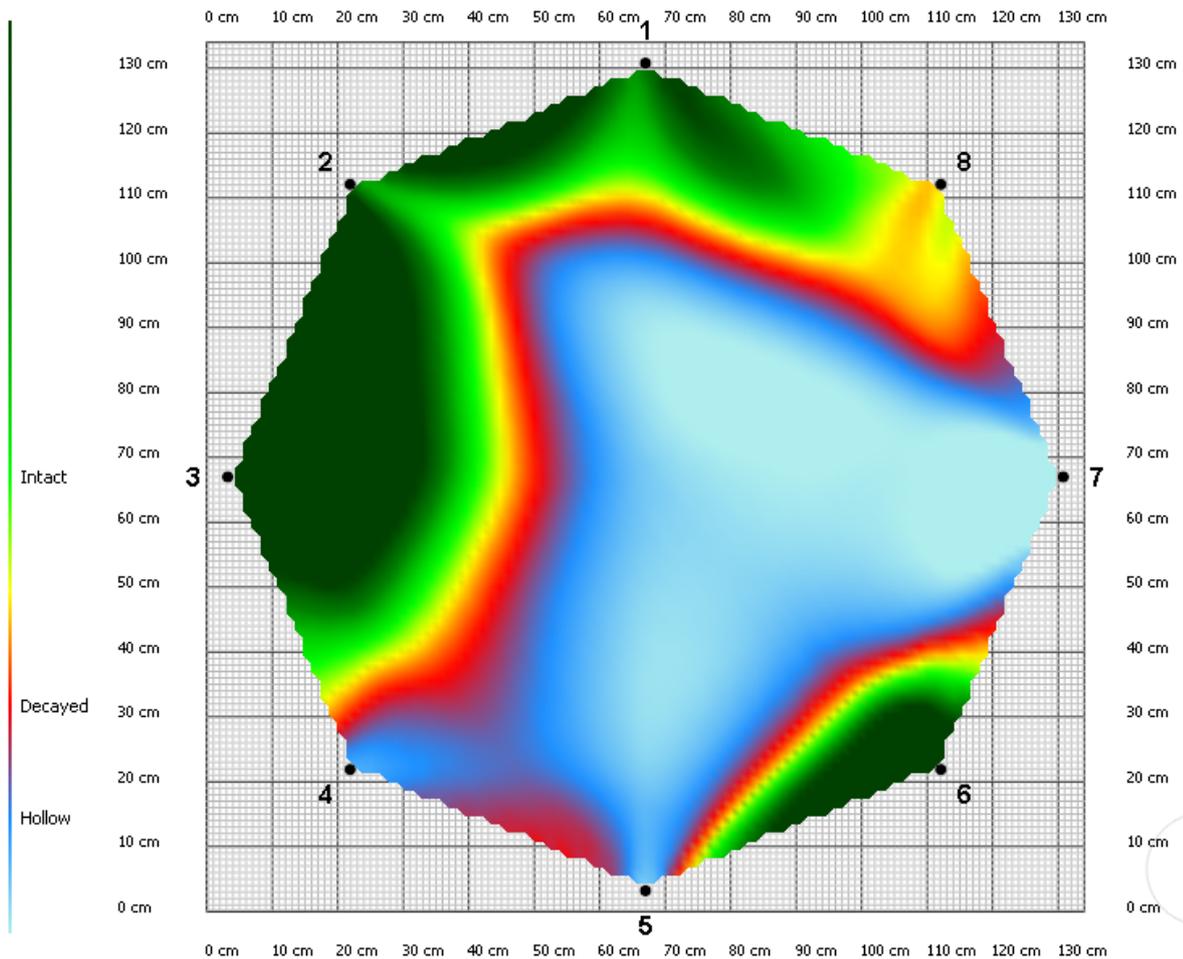
Tomogramma

Il tomogramma, al contrario mostra una zona interna ampiamente degradata. Tale risultato non appare fedele se confrontato con i risultati del densitogramma, né tenendo in considerazione l'aspetto esteriore della pianta (l'area cariata nel tomogramma si estende fino alla superficie esterna del tronco, mentre all'esame visivo non sono presenti segni di degradazione). Quanto risulta dall'analisi con il tomografo è probabilmente da mettere in relazione con la presenza di tessuti interni molto compatti, forse sviluppati come reazione a ferite o patogeni al fine di compartimentare l'infezione, e che rappresentano una barriera alla diffusione delle onde sonore nelle porzioni più interne.

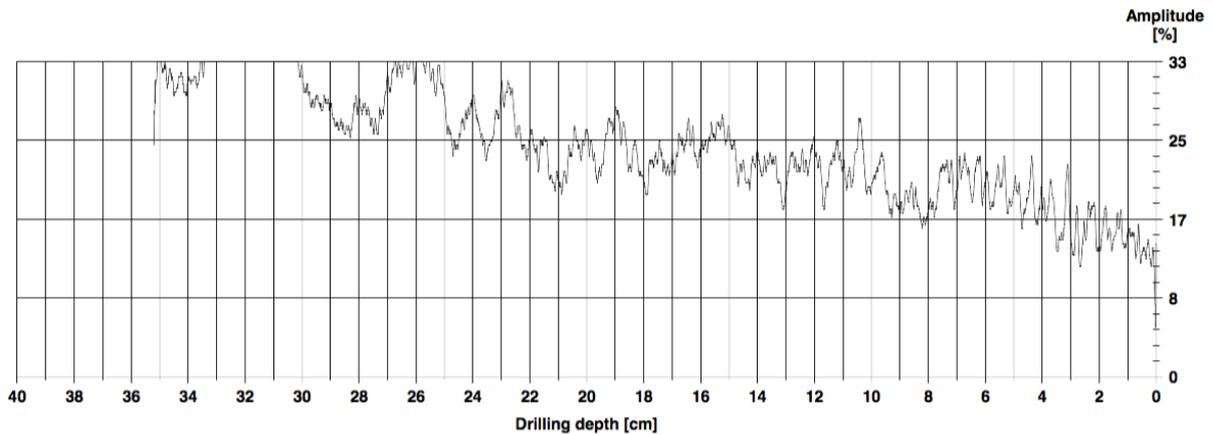
il densitogramma mostra un profilo ottimale, con la resistenza del legno che incrementa in maniera costante ed uniforme procedendo dall'esterno verso l'interno.

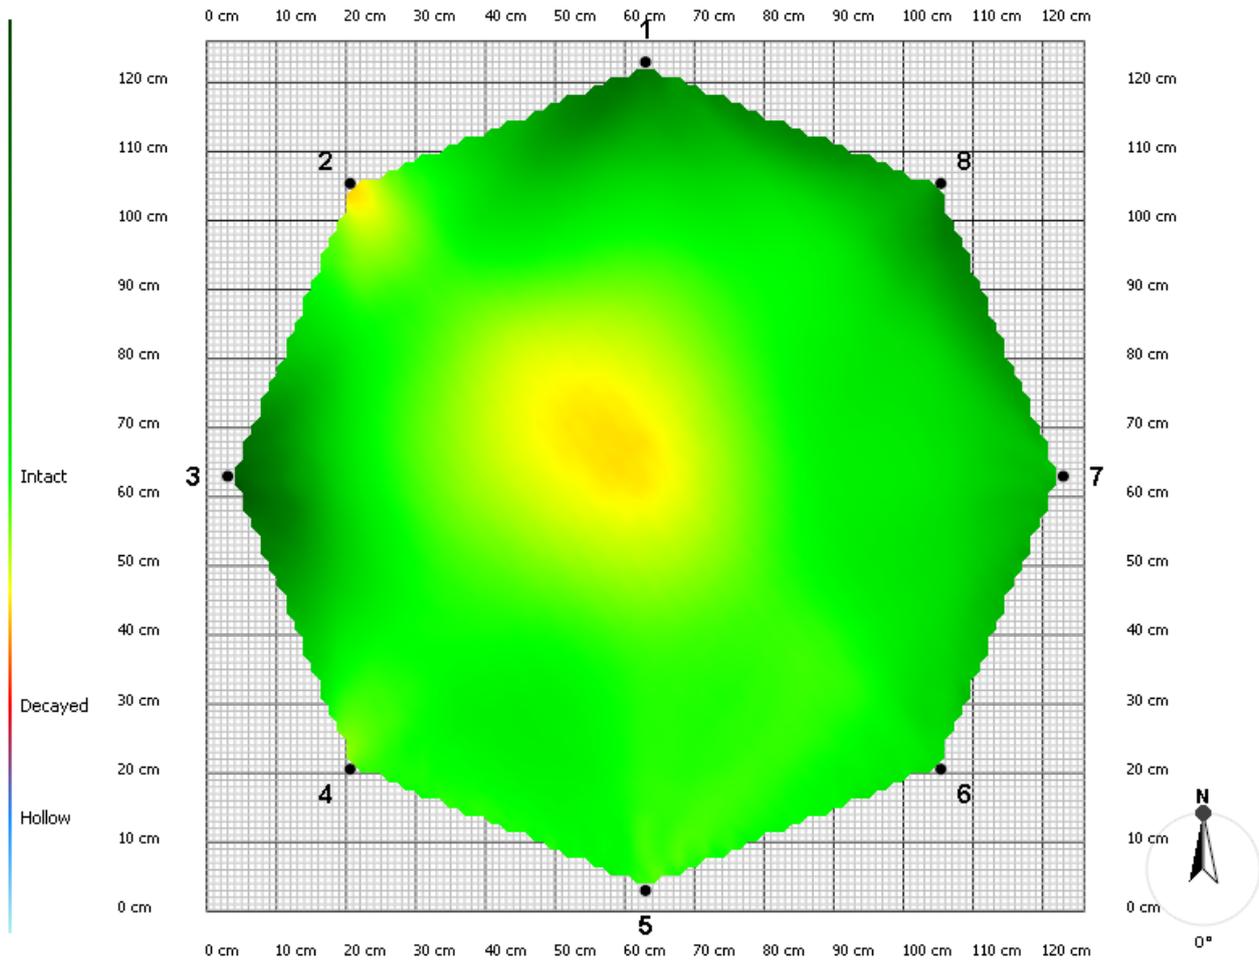
Tomogramma

Il tomogramma mostra un legno in buone condizioni e l'assenza di considerevoli cavità interne. Si osserva una limitata porzione centrale che lo strumento rileva come lievemente degradata. Tale risultato potrebbe essere messo in relazione con la geometria della pianta (non perfettamente circolare) e con la posizione dei sensori più che con un effettivo processo degradativo in atto.

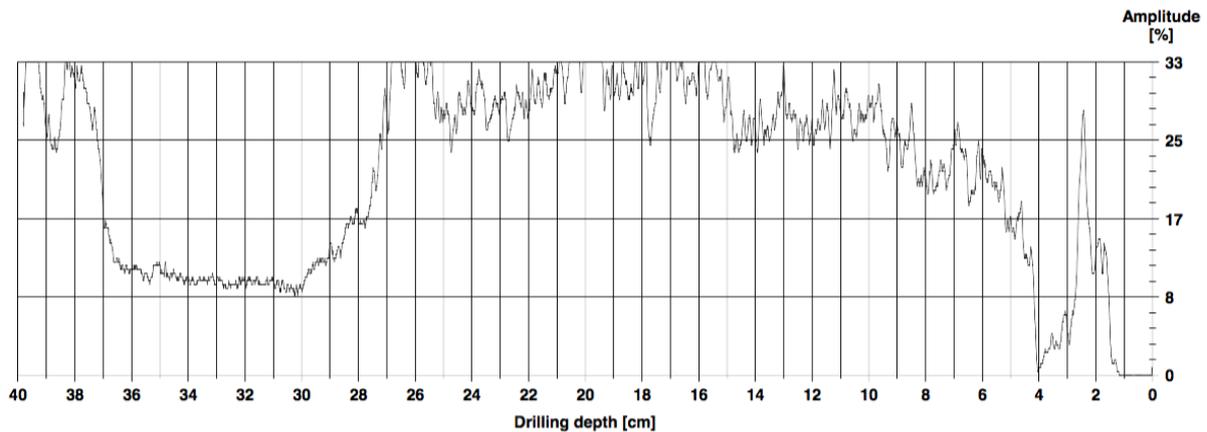
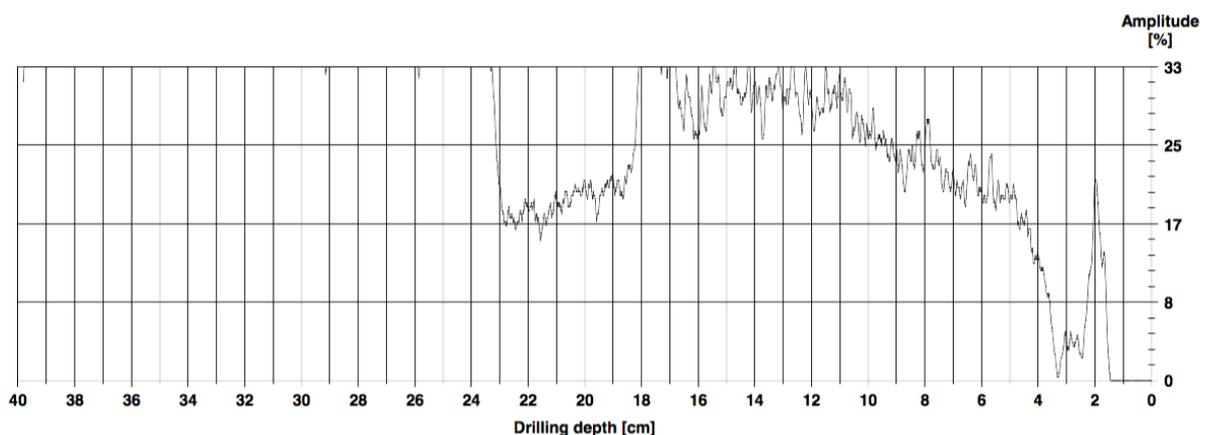
il primo sondaggio mostra la presenza di una cavità tra il cm 27 e il cm 37 mentre le rimanenti porzioni di legno indagate mostrano una resistenza molto elevata; il secondo sondaggio mostra anch'esso un decadimento nella resistenza del legno, registrato fra il cm 18 e il cm 23, seppur di entità più modesta rispetto a quello del sondaggio 1.

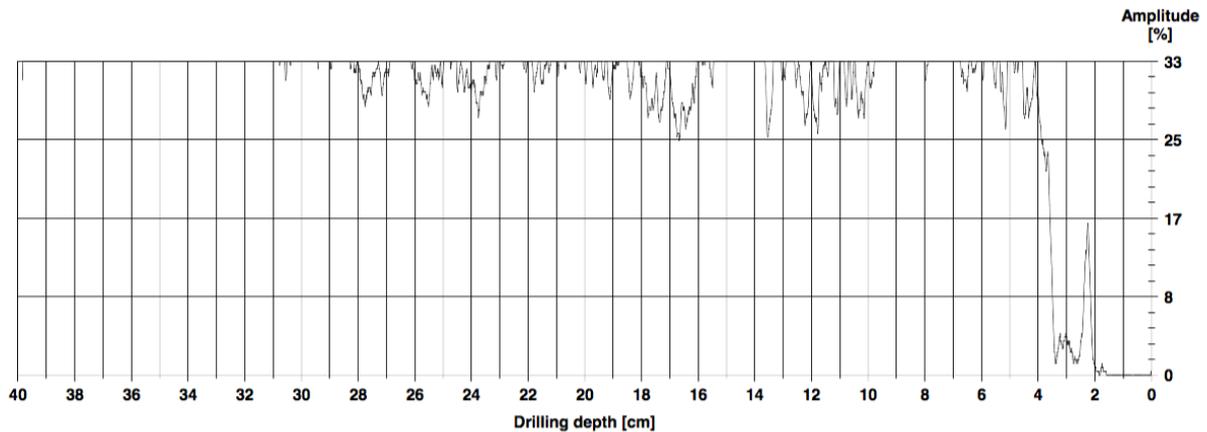
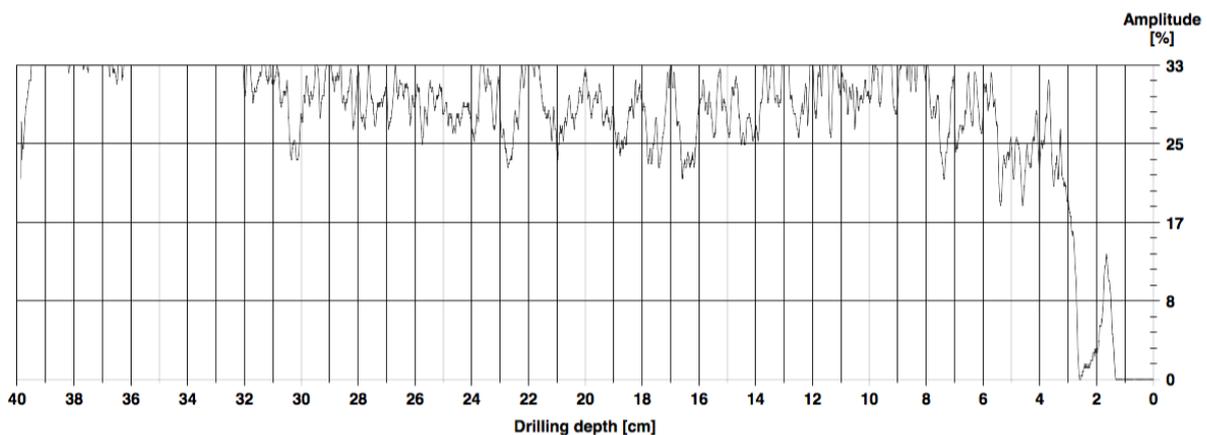
Entrambi i sondaggi eseguiti mostrano un legno di elevata resistenza.

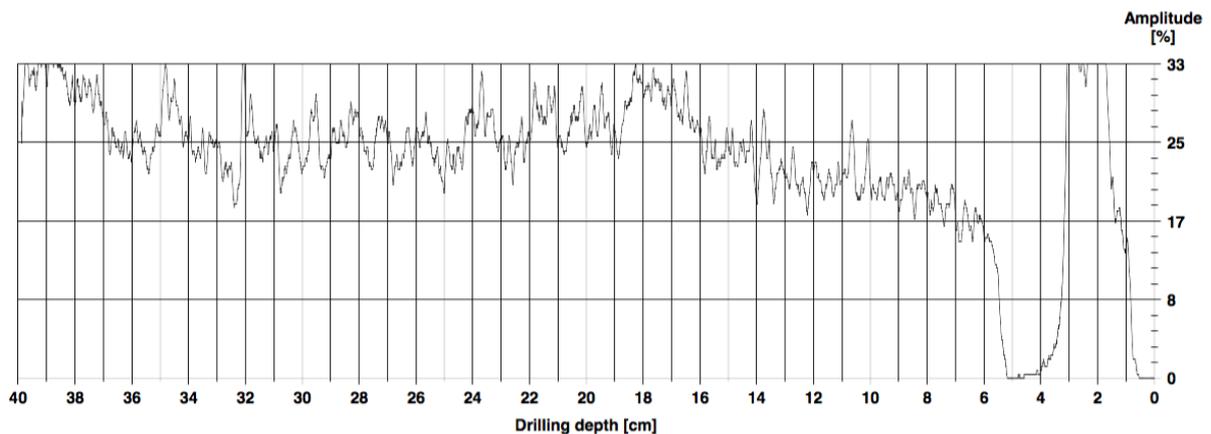
Il densitogramma mostra un legno di elevata resistenza. Come anomalia, si riscontra la presenza di una interruzione nella resistenza alla penetrazione fra il cm 3 e il cm 5, sintomo di un distaccamento della corteccia in atto, probabilmente a causa di una infezione fungina a carico dei tessuti cambiali. Tale alterazione allo stato attuale non rappresenta un rischio dal punto di vista statico poiché il legno risulta avere nelle rimanenti porzioni indagate una eccellente resistenza; essa potrebbe tuttavia in futuro creare delle problematiche a livello fisiologico con una perdita di vigore per la pianta.

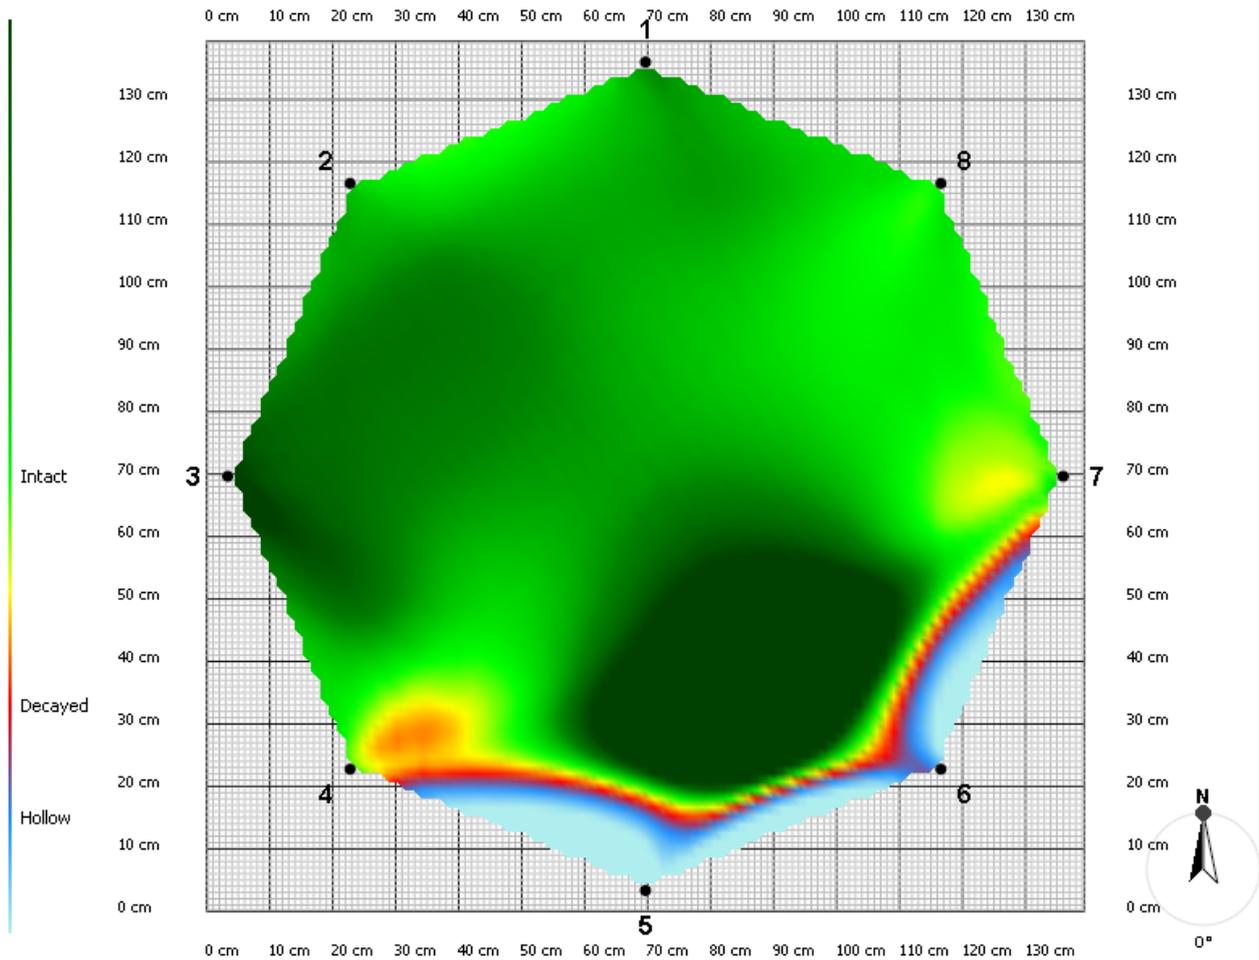
Tomogramma

Il tomogramma non mostra evidenti segni di decadimento in atto a carico del legno. Per quanto riguarda le interferenze registrate tra il sensore 4 e il sensore 7, esse sono da imputare alla posizione relativa dei sensori.

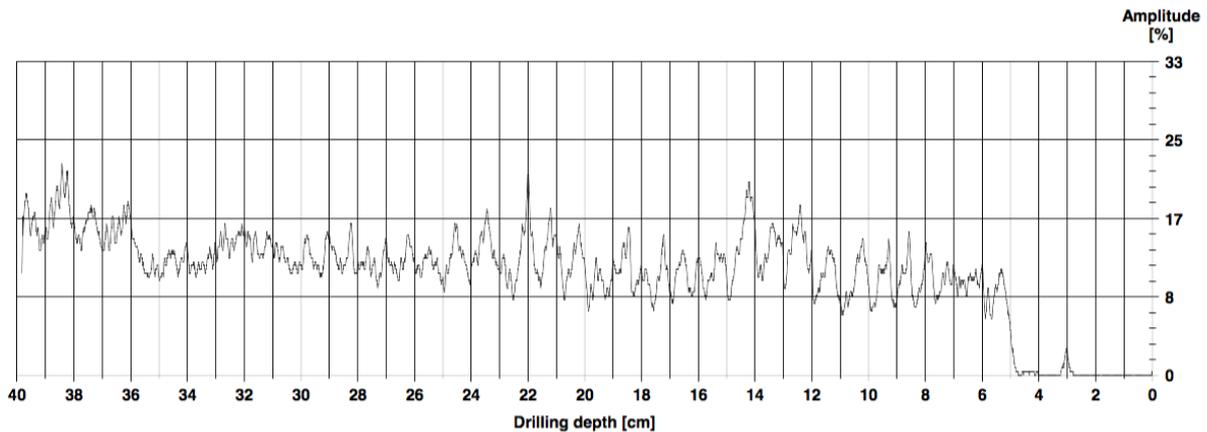
Il densitogramma mostra un legno con una resistenza piuttosto scarsa alla penetrazione ed oscillazioni ravvicinate.

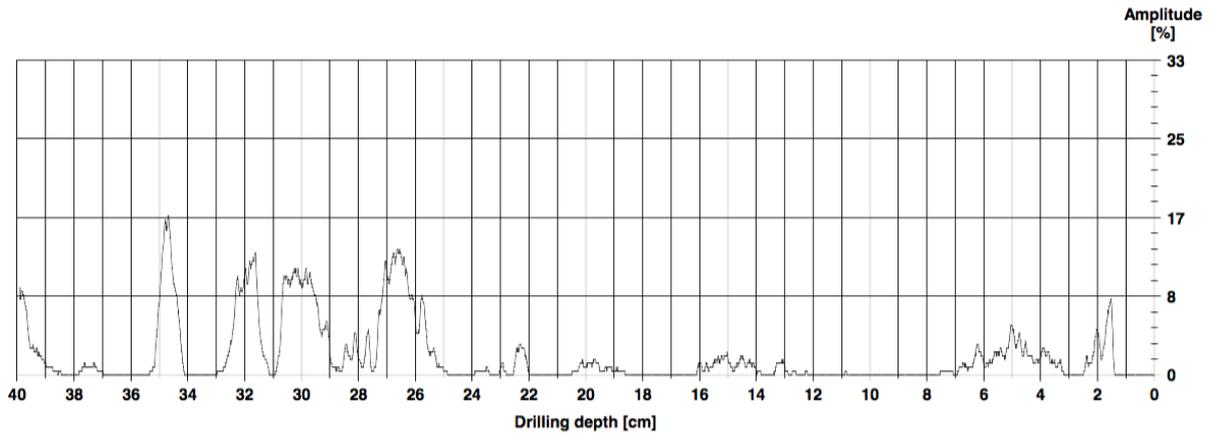
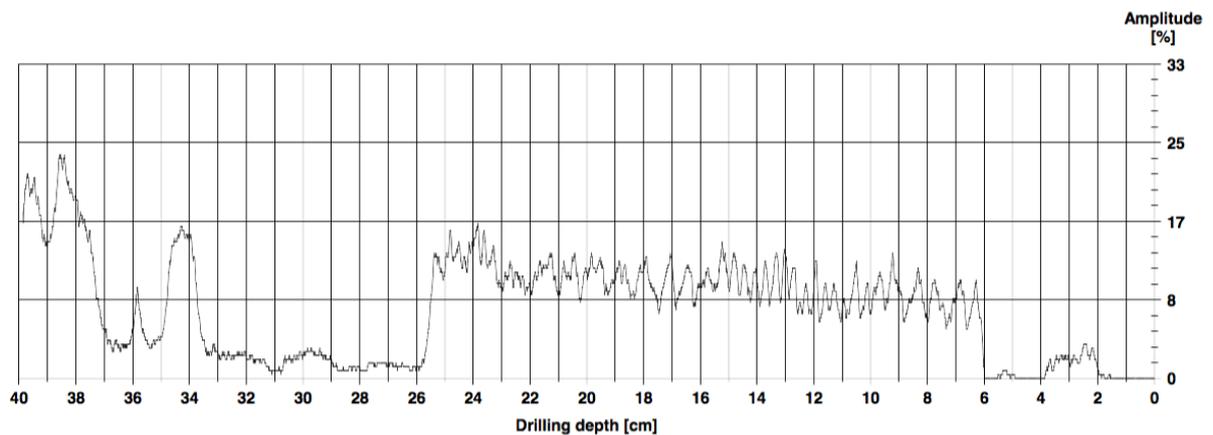
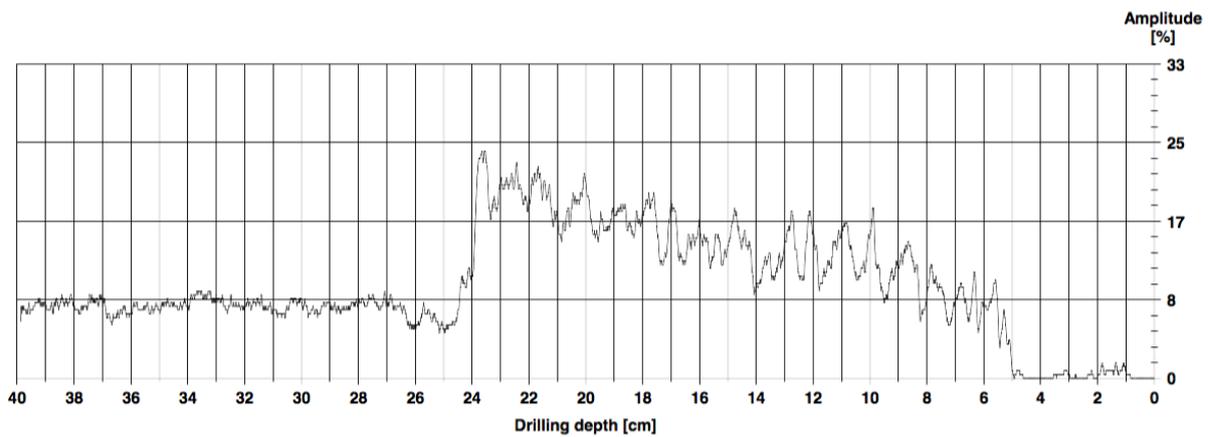
Per quanto riguarda i risultati della prova di trazione risulta un Fattore di Sicurezza alla Rottura superiore allo standard prestabilito (150%) e pari al 384%. Per quanto riguarda invece il Fattore di Sicurezza allo Sradicamento, il valore registrato è pari al 127%. Esso si pone dunque al di sotto del valore standard più cautelativo del 150% ma comunque al di sopra del limite minimo del 100%. Ciò significa che le riserve di sicurezza della pianta, ancora sufficienti, potrebbero risultare compromesse.

A ciò si somma il fatto che i densitogrammi mostrano amplissime porzioni di legno degradato e una resistenza alla penetrazione molto limitata e non costante.

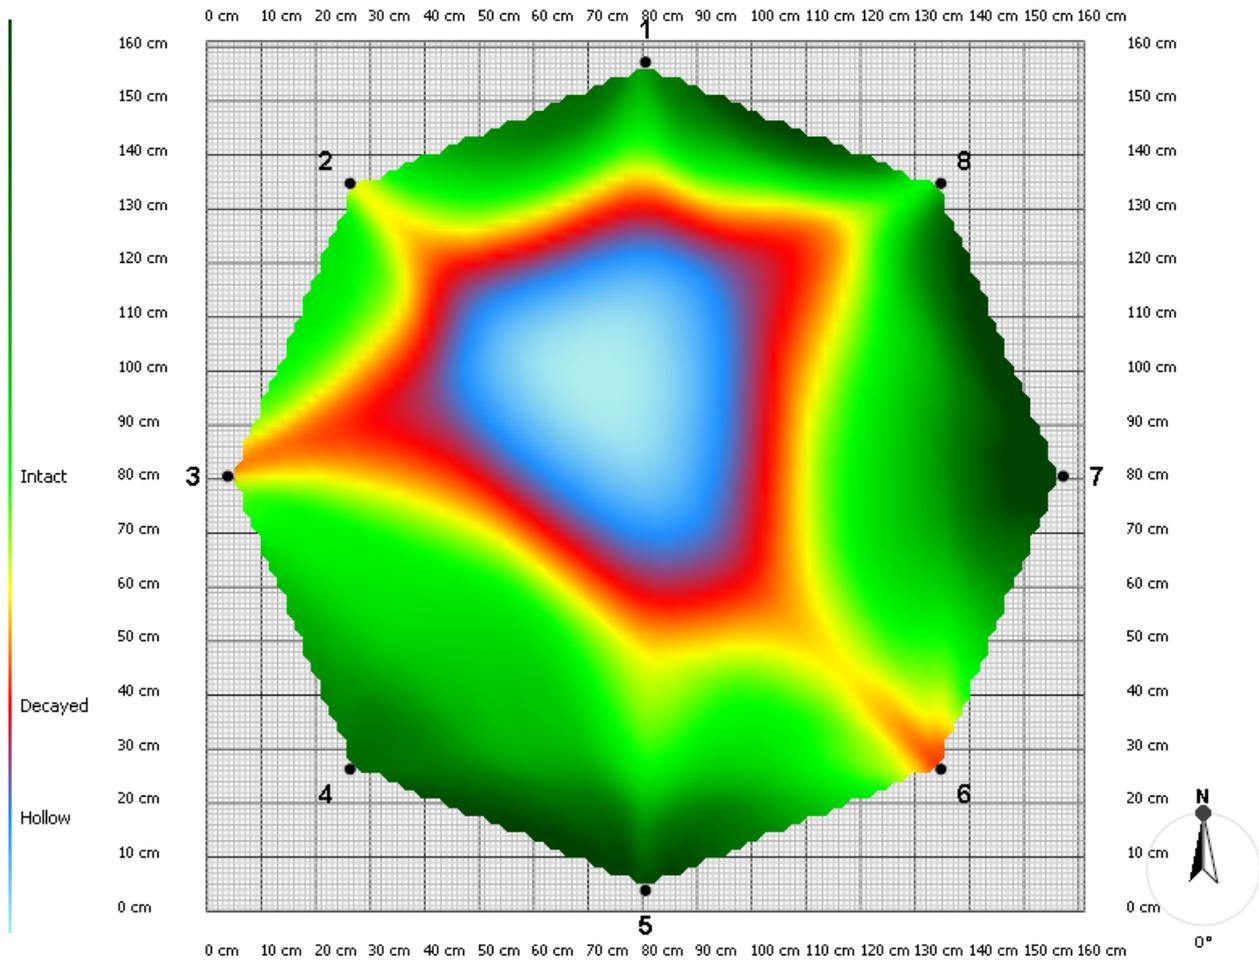
Tomogramma

Il tomogramma mostra la presenza di una cavità piuttosto estesa in posizione centrale. La transizione molto repentina tra legno sano e legno degradato fa comunque pensare ad una buona compartimentazione della ferita.
