<p>ATS INSUBRIA</p> <p>COMMITTENTE</p>	<p>A</p> <p>N. ELABORATO</p>	
<p>CONSOLIDAMENTO STRUTTURALE E RIQUALIFICAZIONE DEL PADIGLIONE DANSI A VARESE, IN VIA O. ROSSI N. 9</p> <p>PRATICA</p>		
<p>RELAZIONE TECNICA E GENERALE</p> <p>OGGETTO</p>	<p>09/2024</p>	
	<p>DATA</p>

RELAZIONE TECNICA E GENERALE

Il sottoscritto dott. ing. Maurizio Girolidi, con studio in Luino, via Cairoli n. 26, iscritto all'Albo degli Ingegneri della Provincia di Varese col n. 1774 di posizione, è incaricato della progettazione esecutiva per le opere di Consolidamento strutturale e riqualificazione del Padiglione Dansi presso l'ex ONP di Varese, via O. Rossi n. 9, proprietà ATS Insubria.

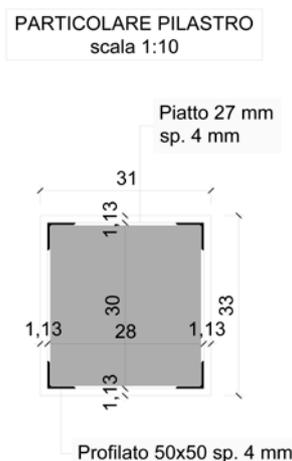
Figura 11: schema di cerchiaggio pilastri in laterizio

Inoltre, seppur non direttamente correlato al cedimento differenziale delle fondazioni, a seguito di specifica diagnosi mediante sondaggi invasivi si è appurato come due pilastri esistenti a sostegno del porticato d'ingresso ed un pilastro interno (quest'ultimo originato da una precedente modifica strutturale che ha comportato una parziale demolizione di una esistente muratura di spina) siano stati realizzati con semplice muratura in laterizio e non in c.a.

Ancorché non presentino evidenti attuali cedimenti si è ritenuto di realizzare altresì il cerchiaggio con profilati metallici e successivo confinamento con lastre di cartongesso di tre pilastri in laterizio al fine di migliorarne la resistenza strutturale ed adeguarli anche sismicamente.

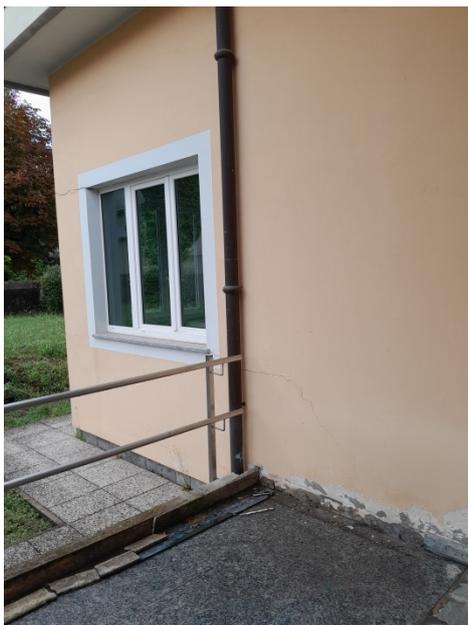
- cedimenti differenziali interessanti la pressoché totalità delle murature perimetrali dell'edificio, con maggior evidenza nel settore sud-ovest ove il cedimento nelle fondazioni ha provocato fessurazioni passanti nelle murature stesse, leggibili sia all'esterno che all'interno del fabbricato;
- conseguente cedimento delle murature perimetrali che, non assolvendo all'originaria funzione d'appoggio dei solai, ha provocato il cedimento degli stessi con inversione dei momenti statici in appoggio: tale fenomeno ha indotto la scorretta compressione dell'intradosso dei solai con sfondellamento delle pignatte e distacco degli intonaci di intradosso in notevoli porzioni, pari a circa 1/3 dell'intera superficie di solaio.

Fotografia 4: fessurazioni in facciata lato sud-ovest

Tutte le crepe e fessurazioni nelle murature perimetrali saranno eliminate mediante la rimozione dell'intonaco e la posa di rete elettrosaldata in acciaio inox opportunamente confinata con nuova malta cementizia; successivamente si provvederà alla completa rasatura delle facciate con intonaco fibrorinforzato colorato in pasta.

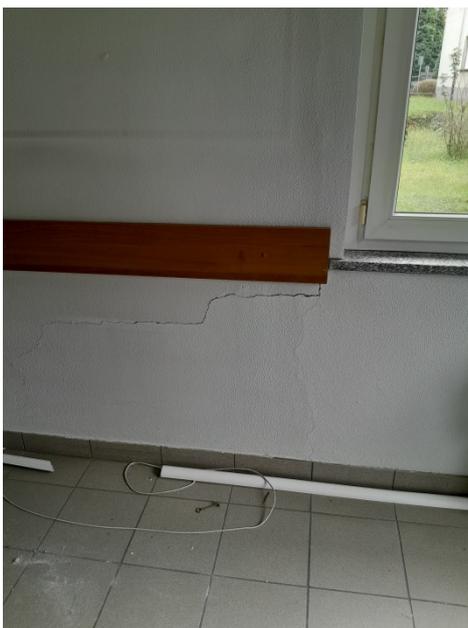
Fotografia 5: fessurazioni passanti muratura perimetrale lato sud-ovest

Si è proposta, a risoluzione dei cedimenti fondazionali succedutisi nel tempo, l'esecuzione di allargamento del bauletto di fondazione con realizzazione di micropali a distruzione di nucleo aventi lunghezza di m 7,00 da imposta fondazione esistente ed interasse cm 100, oltre a tirantatura mediante barre tipo dywidag tra l'allargamento fondazionale ed il bauletto esistente al fine di rendere collaboranti le due diverse strutture.

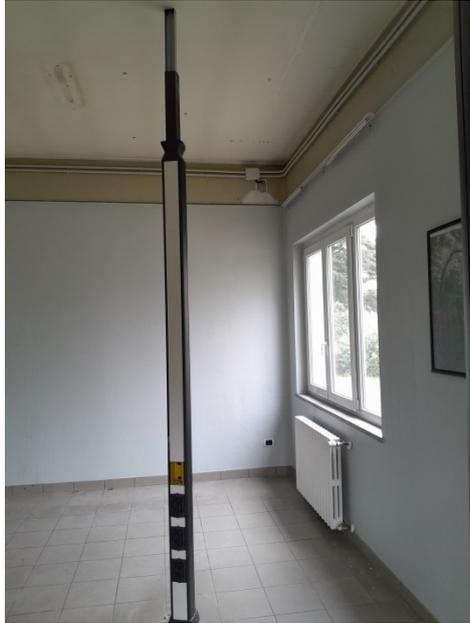
Fotografia 6: vani oggetto di consolidamento antisfondellamento

Per quanto riguarda l'eliminazione del potenziale distacco delle porzioni di solaio all'intradosso, causate dallo sfondellamento in essere (peraltro verificato mediante puntuale battitura delle singole porzioni di solaio), si opererà mediante l'applicazione meccanica di rete in fibra di vetro secondo le modalità a seguire:

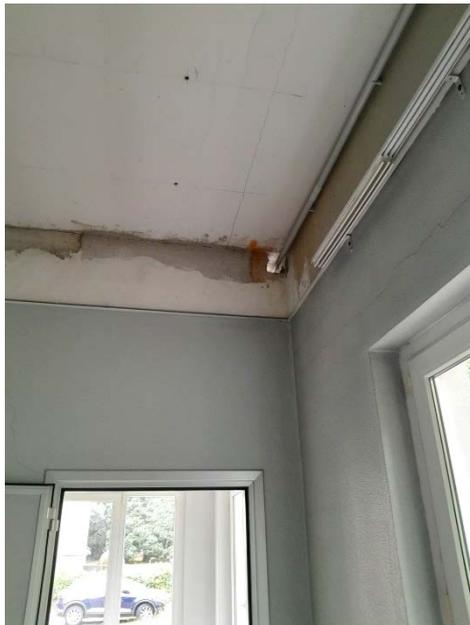
Fotografia 7: distacco intonaco all'intradosso solaio per sfondellamento

posa in opera, in aderenza all'intradosso del solaio di copertura del piano terra, di sistema antisfondellamento solai con capacità portante di risposta flessionale di 130 kg/m^2 eseguito con rete in fibra di vetro AR (alcali-resistente), con contenuto di ossido di zirconio $>16\%$ che garantisce elevata durabilità in ambiente umido, alcalino e salino, apprettata con resina autoestinguenta, in classe di reazione al fuoco B-s2,d0, a maglia quadrata di dimensione 25×25 mm, tessuto caratterizzato da n. 40 barre/metro in entrambe le direzioni, il cui peso apprettato è di 243 g/m^2 ($\pm 10\%$); diametro nominale delle barre: 0,80 mm in ordito e 0,65 mm in trama; resistenza a trazione unitaria della rete apprettata per unità di lunghezza $> 50 \text{ kN/m.}$; modulo elastico della rete apprettata $> 40 \text{ GPa}$; allungamento a rottura 3,7 % circa.
