Indagine speditiva puntuale (ESP) ed indagini strumentali del patrimonio ar- boreo dei giardini ex ONP di Varese e Como

Relazione tecnico-agronomica

Novembre 2024

ATS Insubria
Via Ottorino Rossi, 9
21100 Varese (VA)

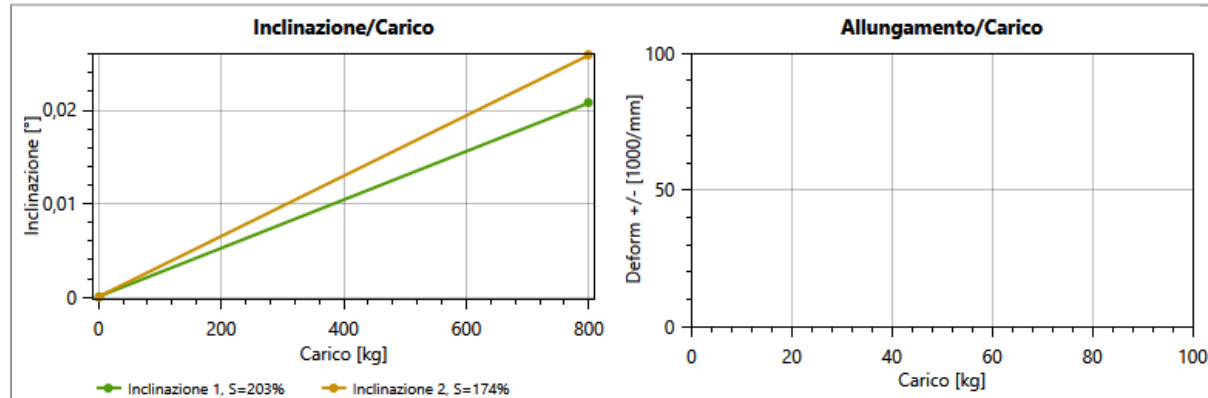
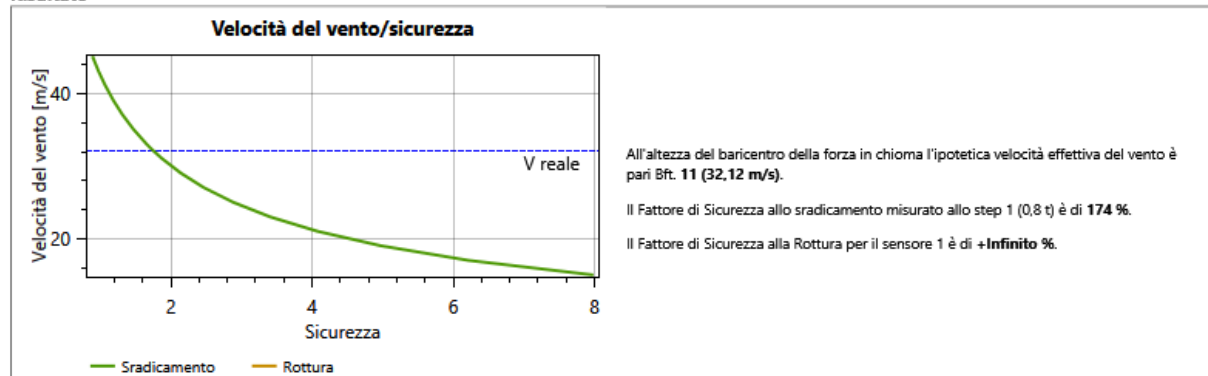
Esemplare n. 4

Per quanto riguarda il Fattore di Sicurezza allo sradicamento, il valore misurato (174%) è superiore agli standard di sicurezza richiesti (150%). Ciò significa che l'apparato radicale è in grado di contrastare sollecitazioni di vento di intensità Beaufort pari a 11 gradi (che corrisponde ad un vento con velocità pari a 117 km/h).

Dalle misure ottenute mediante l'utilizzo dell'elastometro è stato ottenuto un valore superiore allo standard internazionale pari al 150%. Ciò significa che l'area del tessuto legnoso indagato, è in grado di contrastare le sollecitazioni sostenute da eventi atmosferici di intensità 11 della scala anemometrica di Beaufort, pari ad una velocità del vento di 32,2 m/s o 117 km/h.

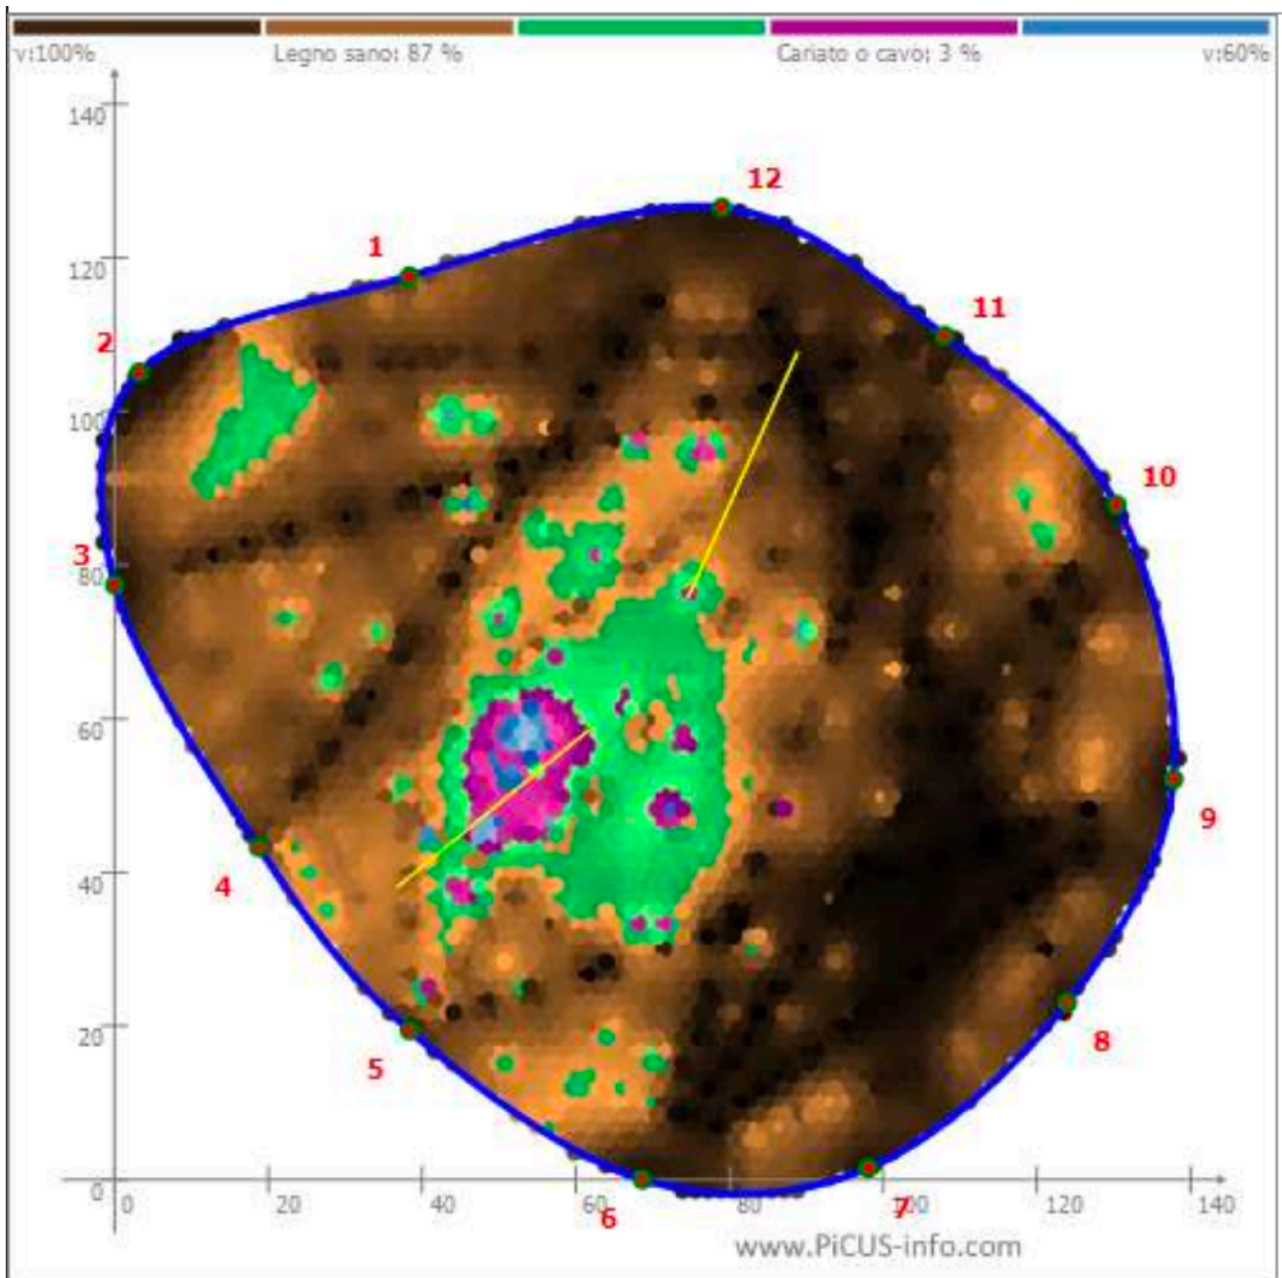
Esemplare n. 5 - *Cedrus atlantica* 'Glauca'

Commenti: il tomogramma indica che l'87% del legno della sezione indagata è costituita da legno sano. Il 3%, corrispondente alle aree viola, è costituito da legno cariato o cavo. Infine il 10% è composto da legno discolorato, ancora dotato di funzione meccanica ma soggetto a infezione fungina incipiente. La distribuzione delle aree verdi suggerisce che la pianta non è in grado di compartimentalizzare il processo cariogeno che perciò, nel tempo, interesserà porzioni sempre maggiori di legno.

Le linee gialle indicano invece la possibile presenza di fessurazioni interne al tronco.

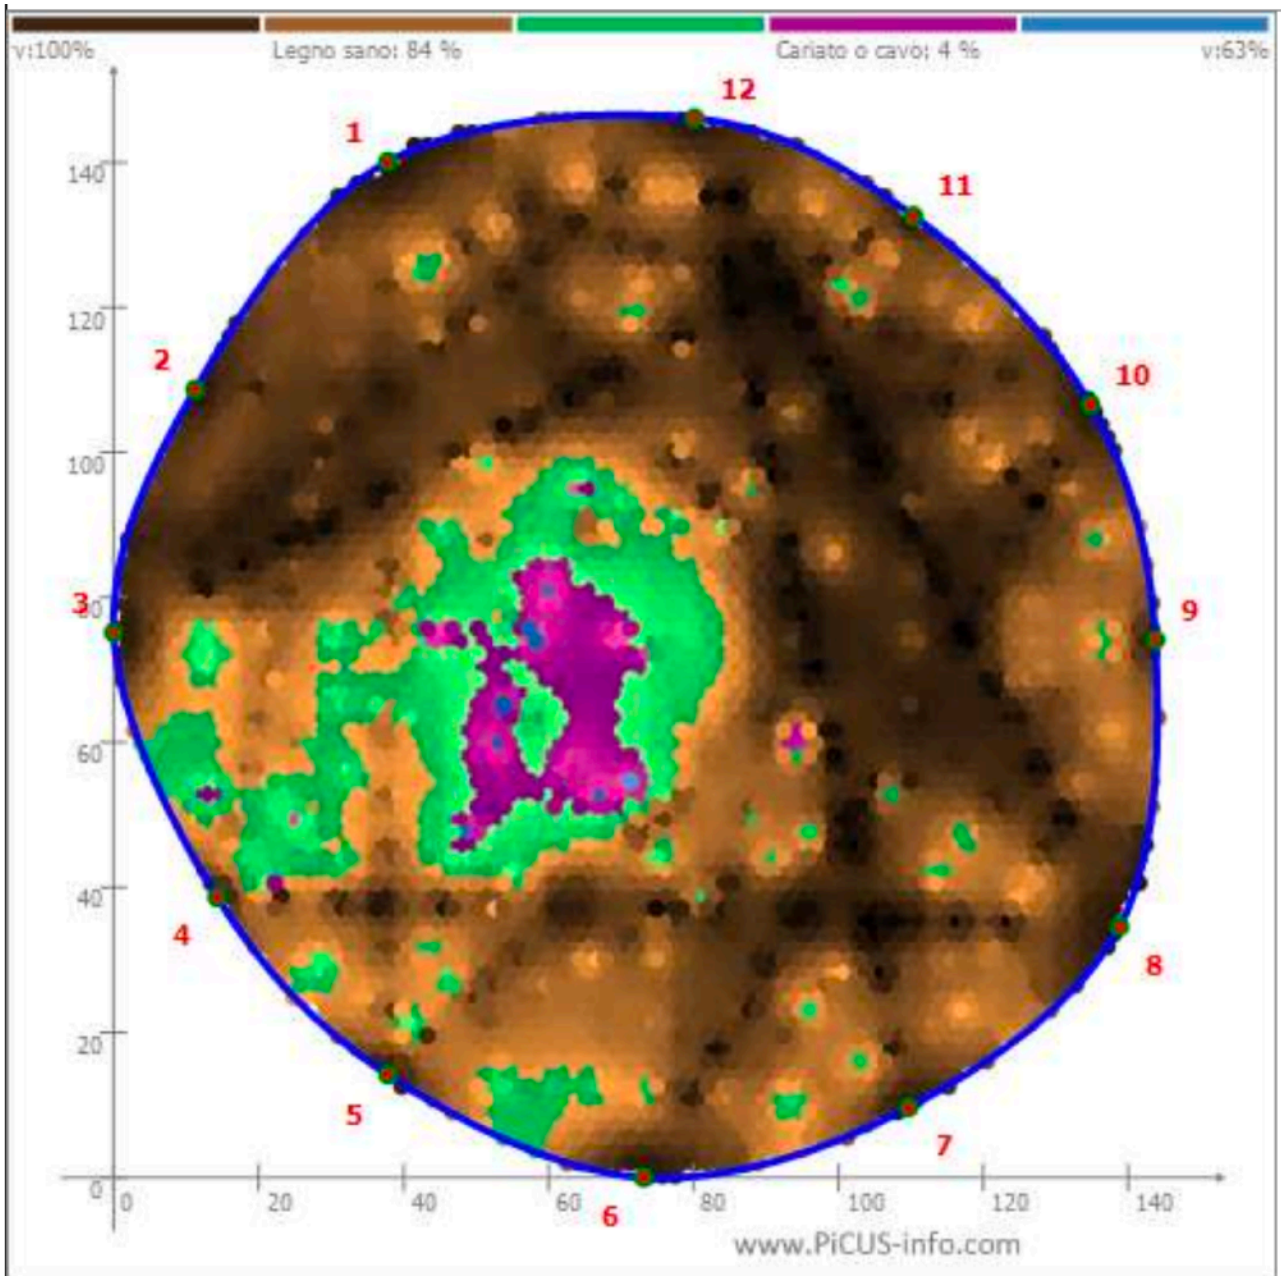
Esemplare n. 6 - *Cedrus atlantica* 'Glauca'

Commenti: il tomogramma indica che l'84% del legno della sezione indagata è costituita da legno sano. Il 4%, corrispondente alle aree viola, è costituito da legno cariato o cavo. Infine il 12% è composto da legno discolorato, ancora dotato di funzione meccanica ma soggetto a infezione fungina incipiente. La distribuzione delle aree verdi suggerisce che la pianta non è in grado di compartimentalizzare il processo cariogeno che perciò, nel tempo, interesserà porzioni sempre maggiori di legno.

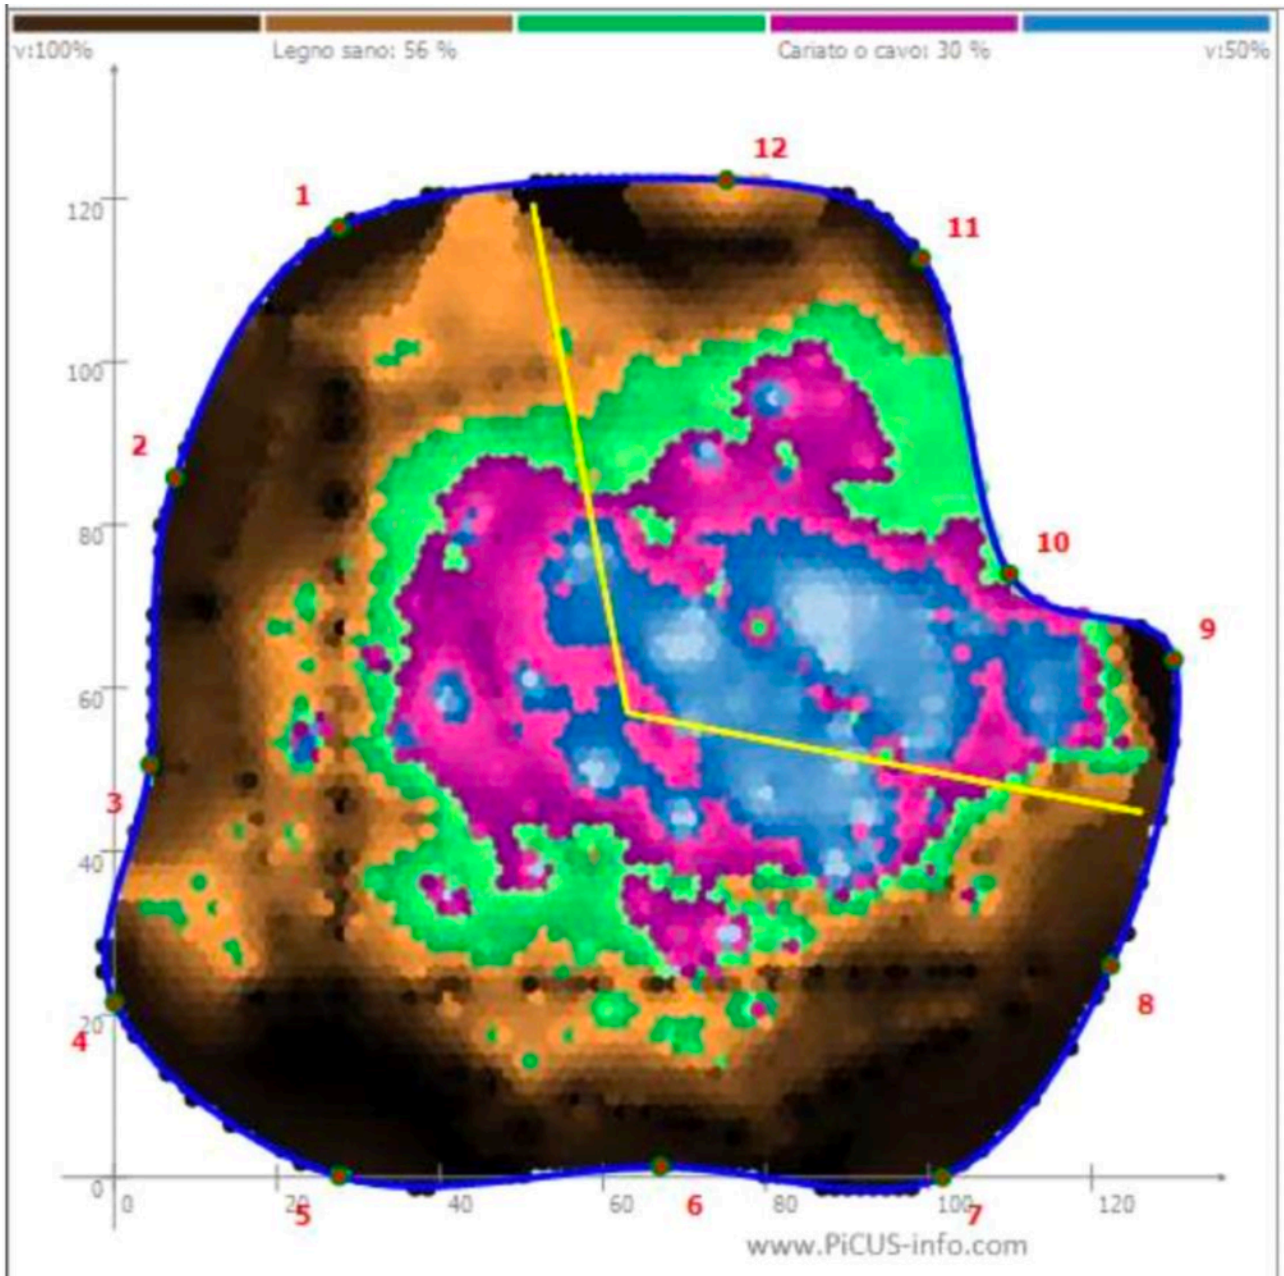
Esemplare n. 17 - *Cedrus atlantica* 'Glauca'

Commenti: la tomografia eseguita a 30 cm dal colletto evidenzia la presenza di una cavità interna al tronco. In particolare il 30% del legno della sezione indagata è costituita da legno cariato o cavo (aree viola e azzurre). Le aree verdi, corrispondenti al 14% del legno della sezione indagata, sono composte da legno discolorato, ancora dotato di funzione meccanica ma soggetto a infezione fungina incipiente. La distribuzione delle aree verdi suggerisce che la pianta non è in grado di compartimentalizzare il processo cariogeno che perciò, nel tempo, interesserà porzioni sempre maggiori di legno.

Le linee gialle indicano la possibile presenza di fessurazioni interne al tronco.

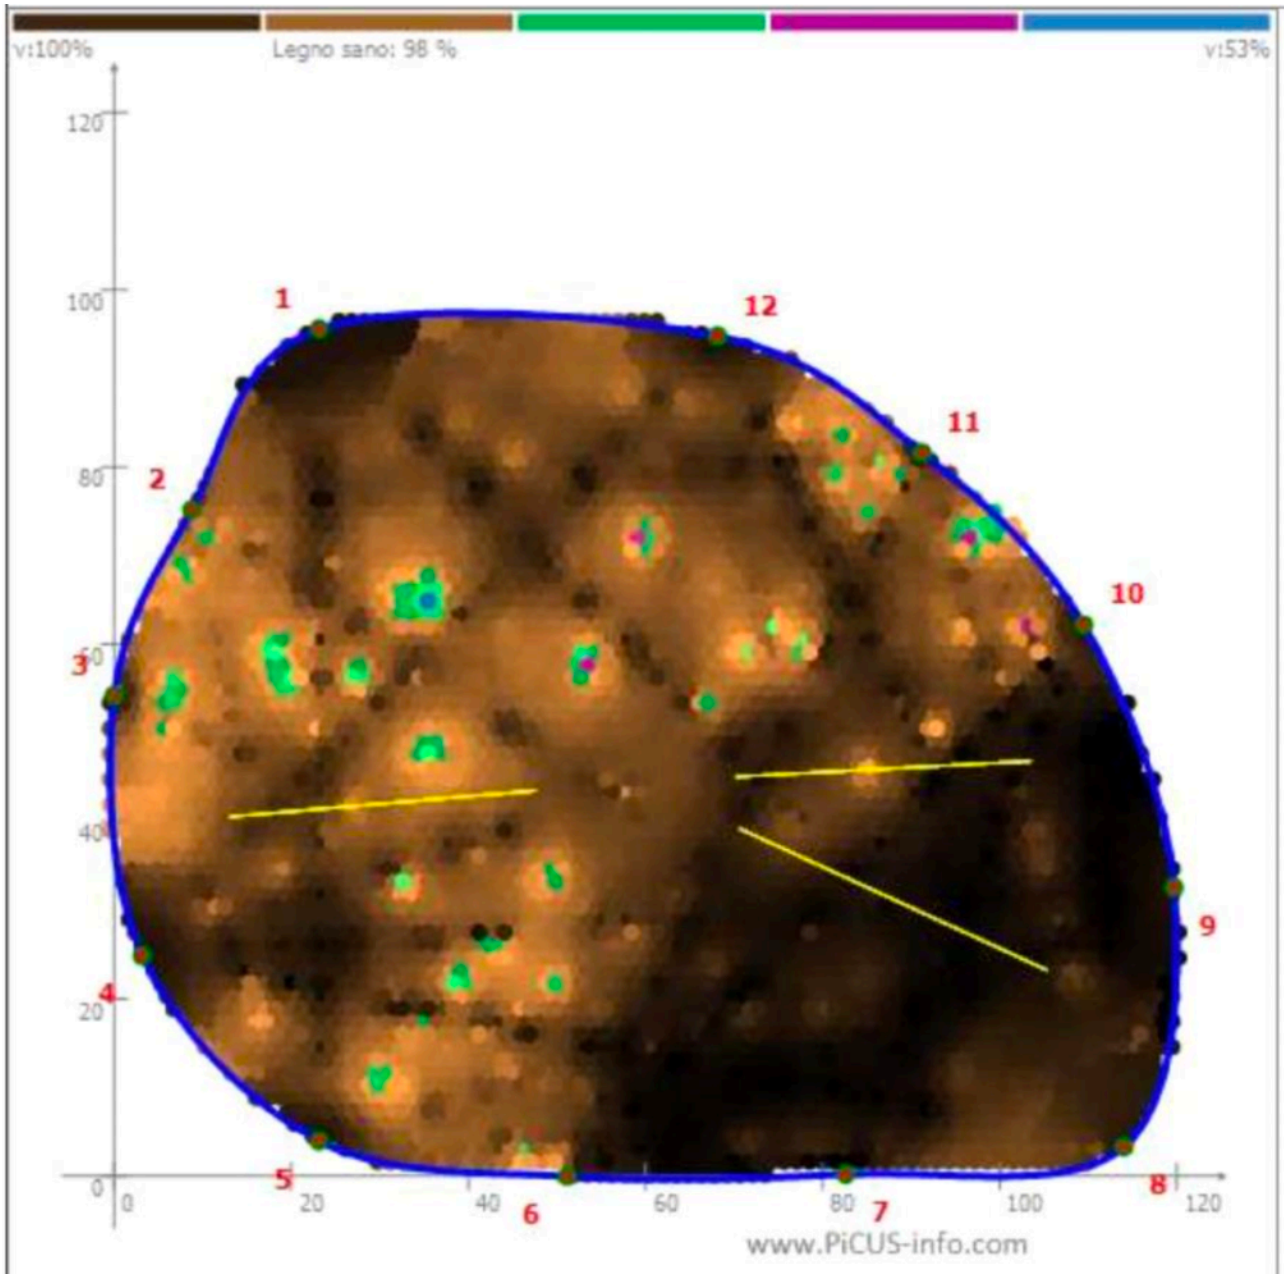
Esemplare n. 18 - *Cedrus atlantica* 'Glauca'

Commenti: il tomogramma riportato indica che la quasi totalità del legno della sezione indagata è costituito da legno sano (98%). Il rimanente 2% è invece costituito da legno discolorato, ancora dotato di funzione meccanica ma soggetto a infezione fungina incipiente.

Le linee gialle indicano la possibile presenza di fessurazioni interne al tronco.

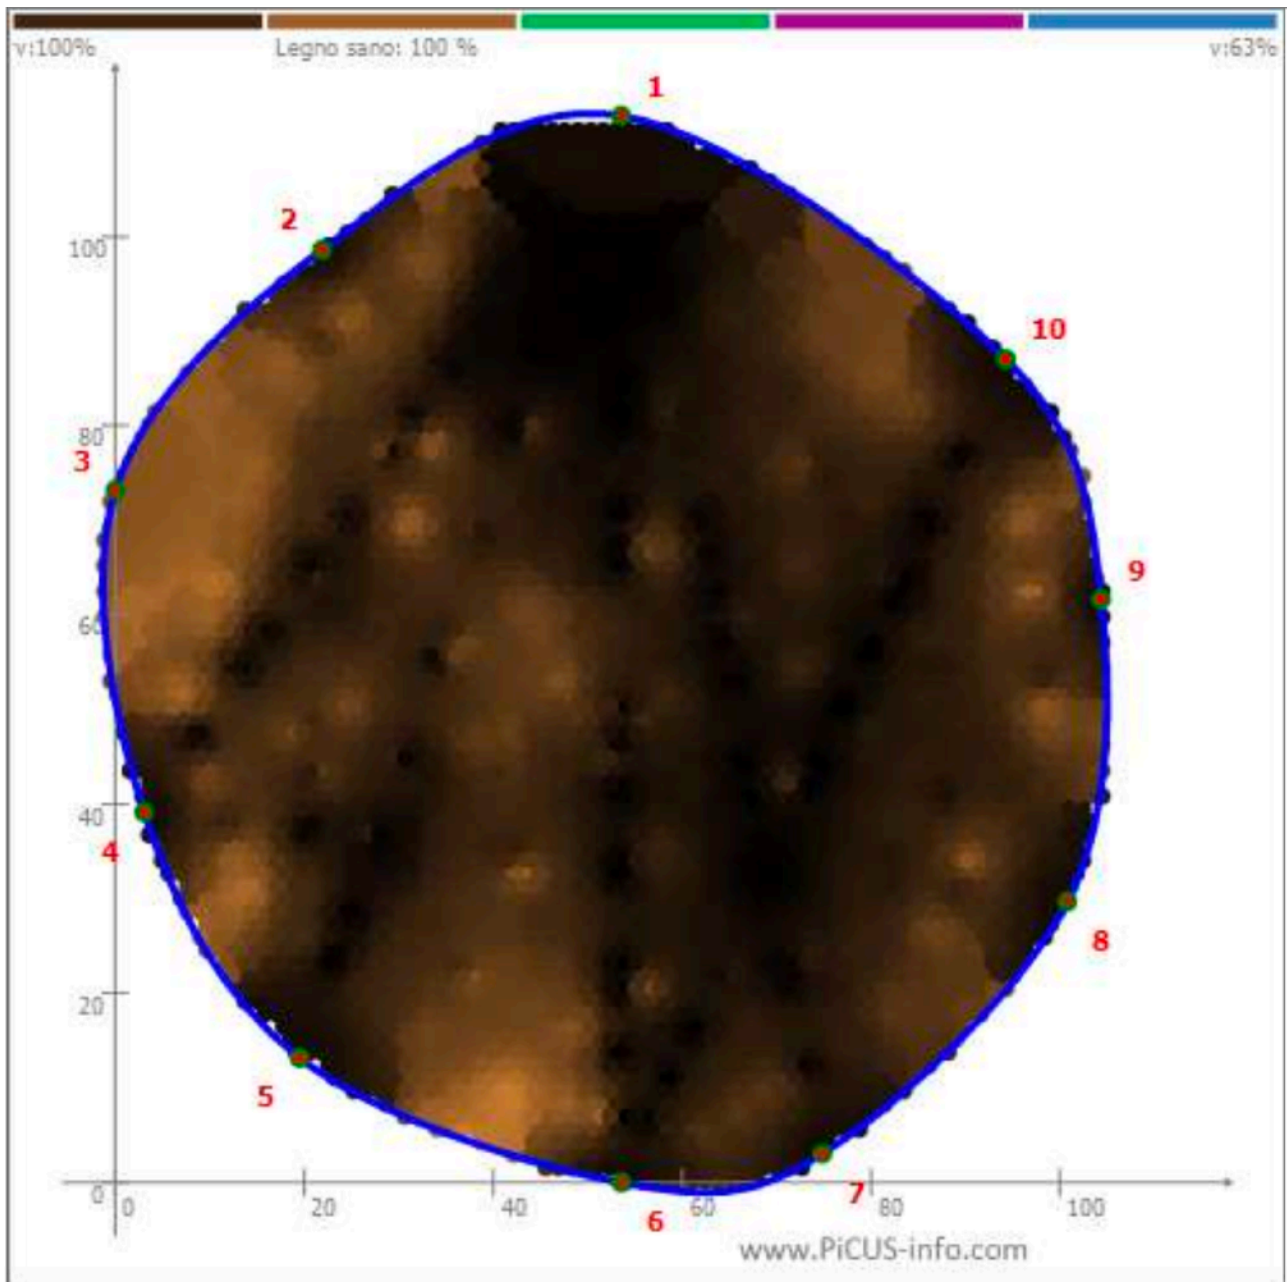
Esemplare n. 43 - *Cedrus atlantica* 'Glauca'

Commenti: il tomogramma non indica la presenza di legno degradato all'interno della sezione indagata. Ciò indica che il 100% della sezione indagata è costituito da legno sano.

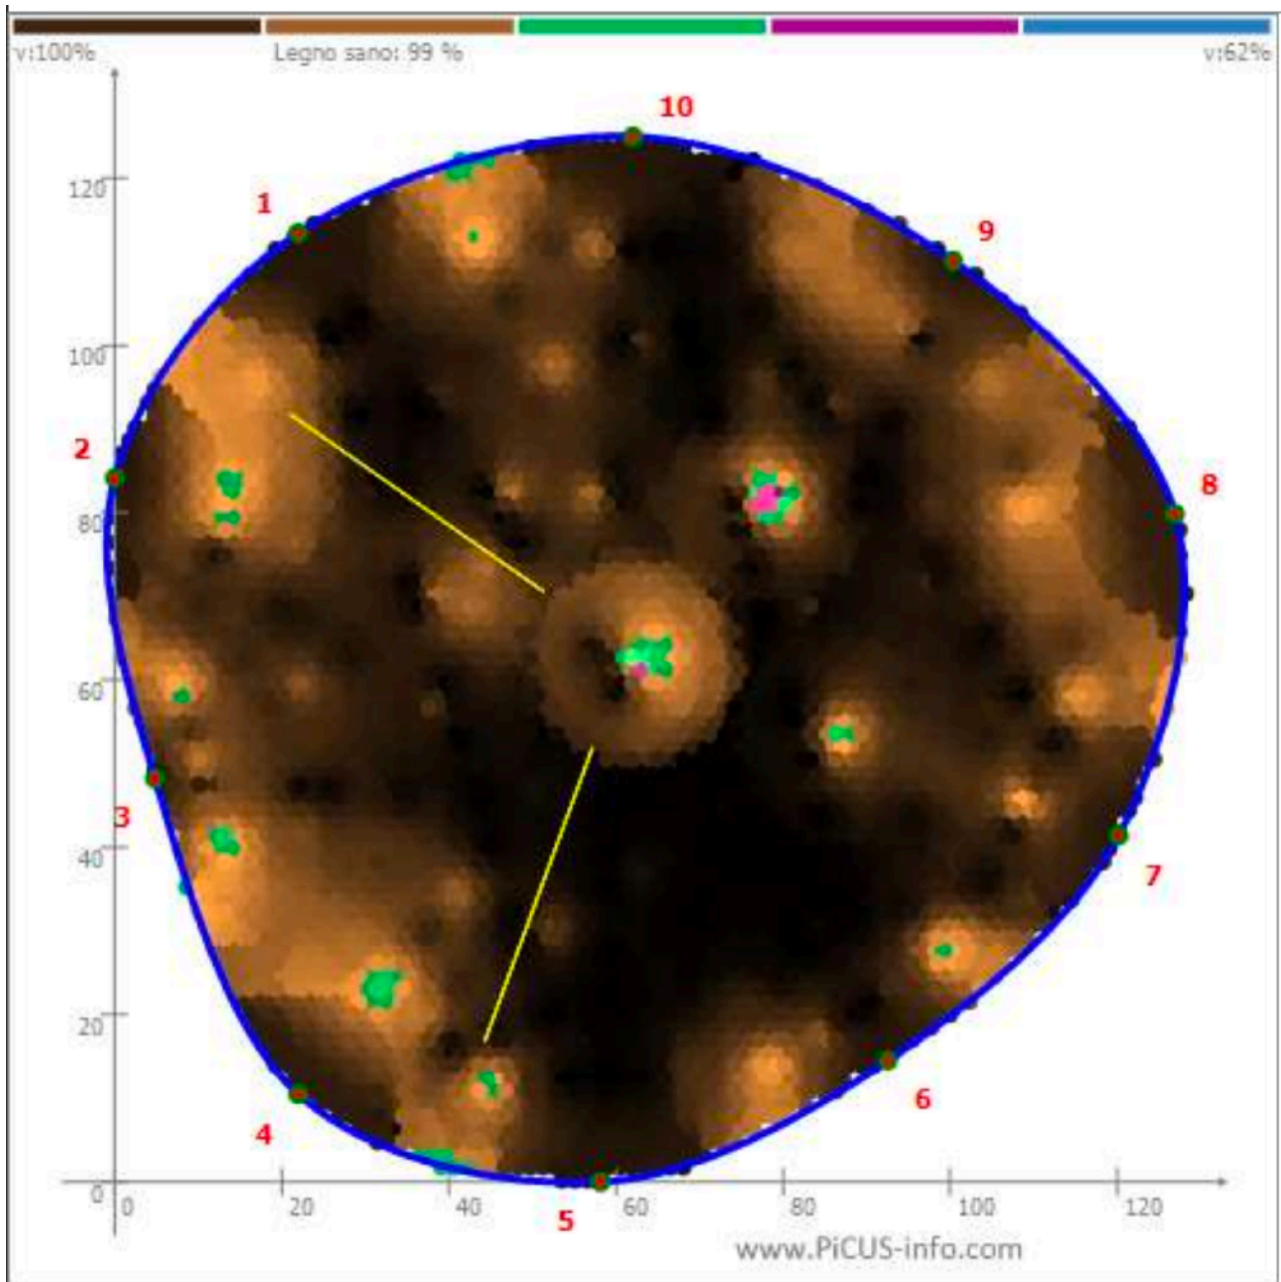
Esemplare n. 46 - *Cedrus atlantica* 'Glauca'

Commenti: la tomografia eseguita indica che il 99% del legno della sezione indagata è costituita da legno sano. Il rimanente 1% è invece costituito da legno discolorato, ancora dotato di funzione meccanica ma soggetto a infezione fungina incipiente.

Le linee gialle indicano la possibile presenza di fessurazioni interne al tronco.

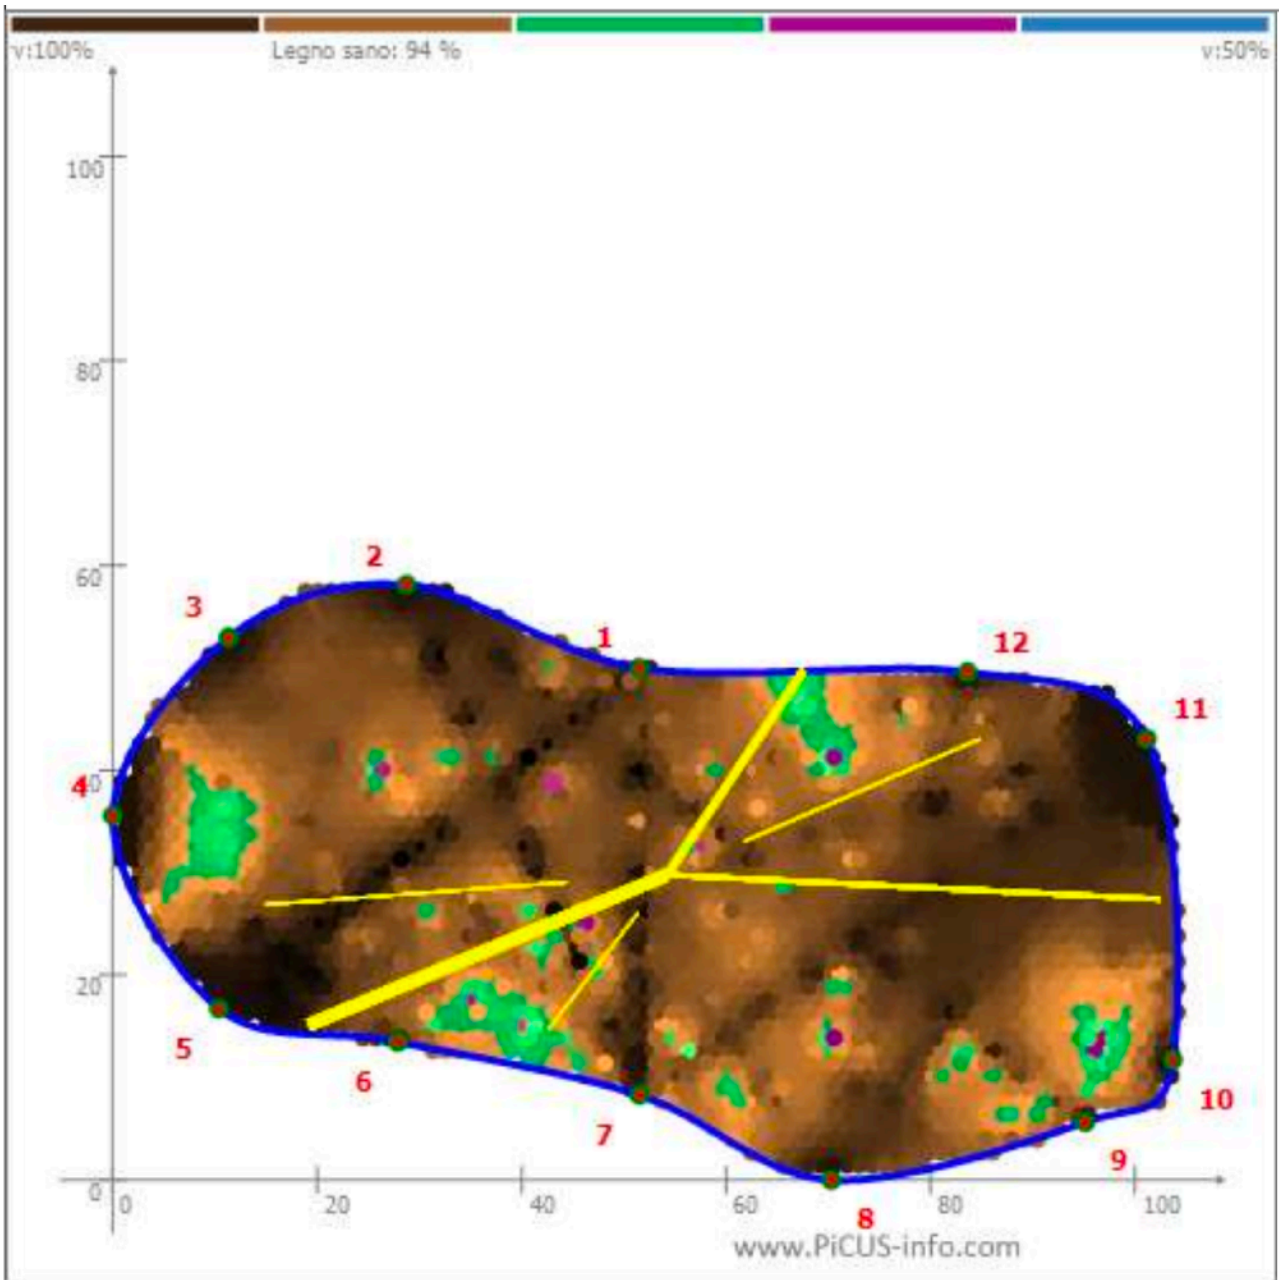
Esemplare n. 106 - *Betula pendula*

Commenti: il tomogramma riporta che il 94% del legno della sezione indagata è costituito da legno sano. Il rimanente 6%, rappresentato dalle aree verdi, è costituito da legno discolorato, ancora dotato di funzione meccanica ma soggetto a infezione fungina incipiente.

Le linee gialle indicano invece la possibile presenza di fessurazioni interne al tronco.

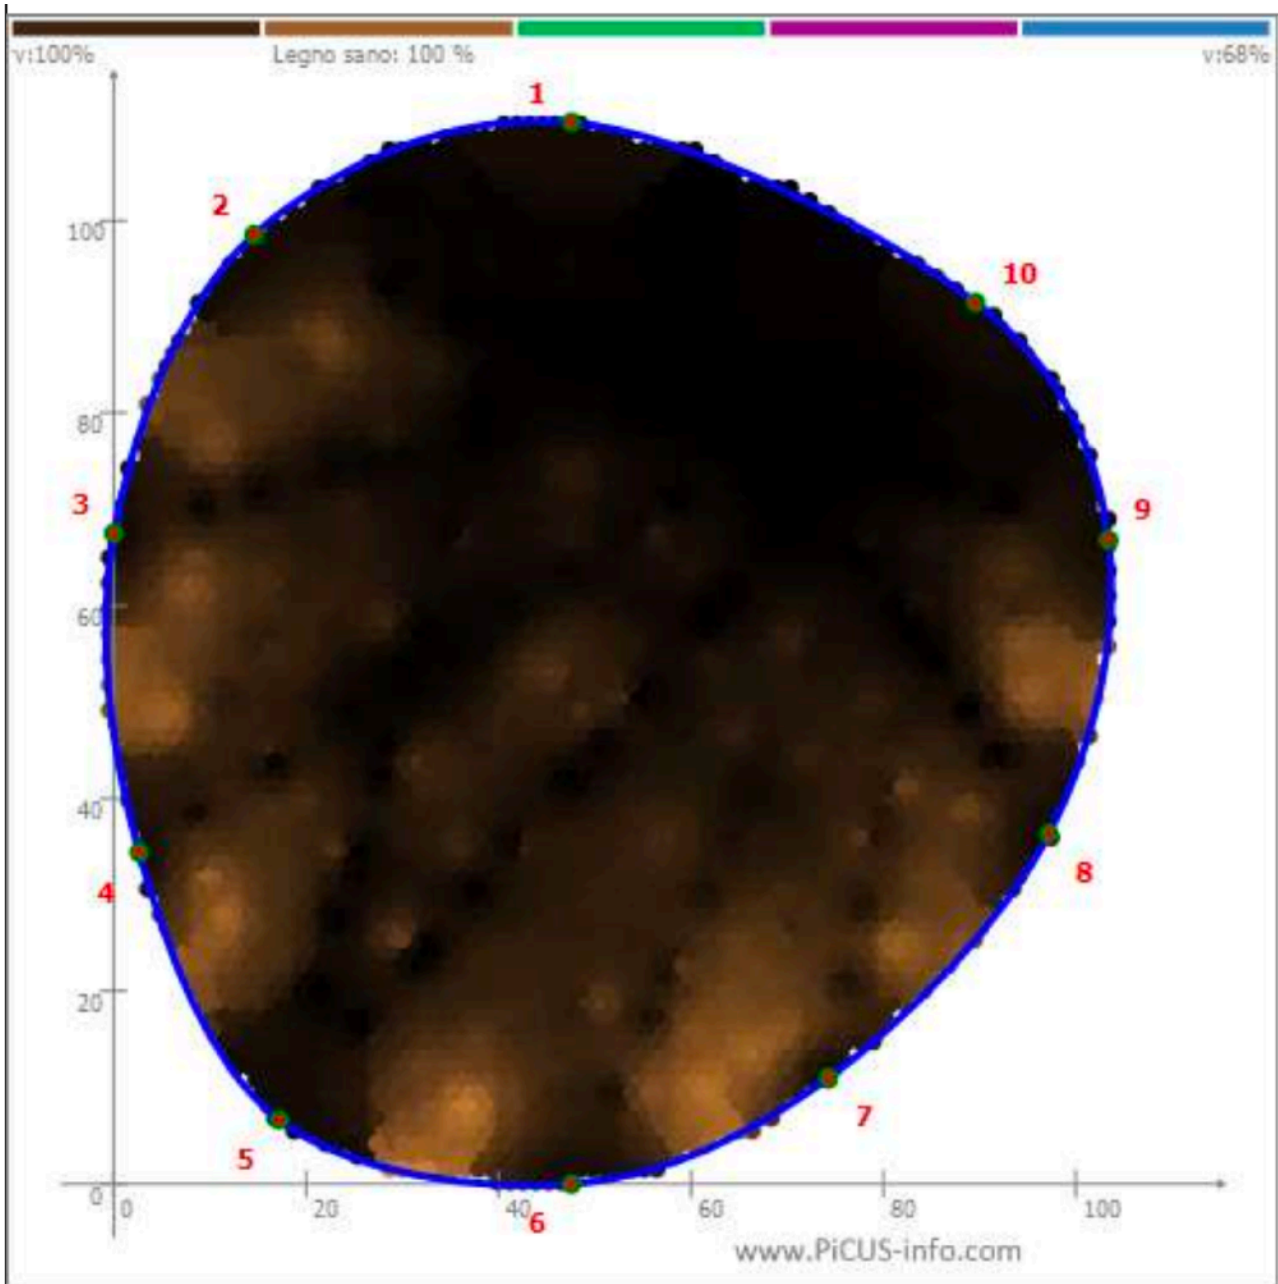
Esemplare n. 114 - *Cedrus deodara*

Commenti: l'indagine strumentale non evidenzia la presenza di legno degradato all'interno della sezione indagata. Il 100% del legno è quindi costituito da legno sano.

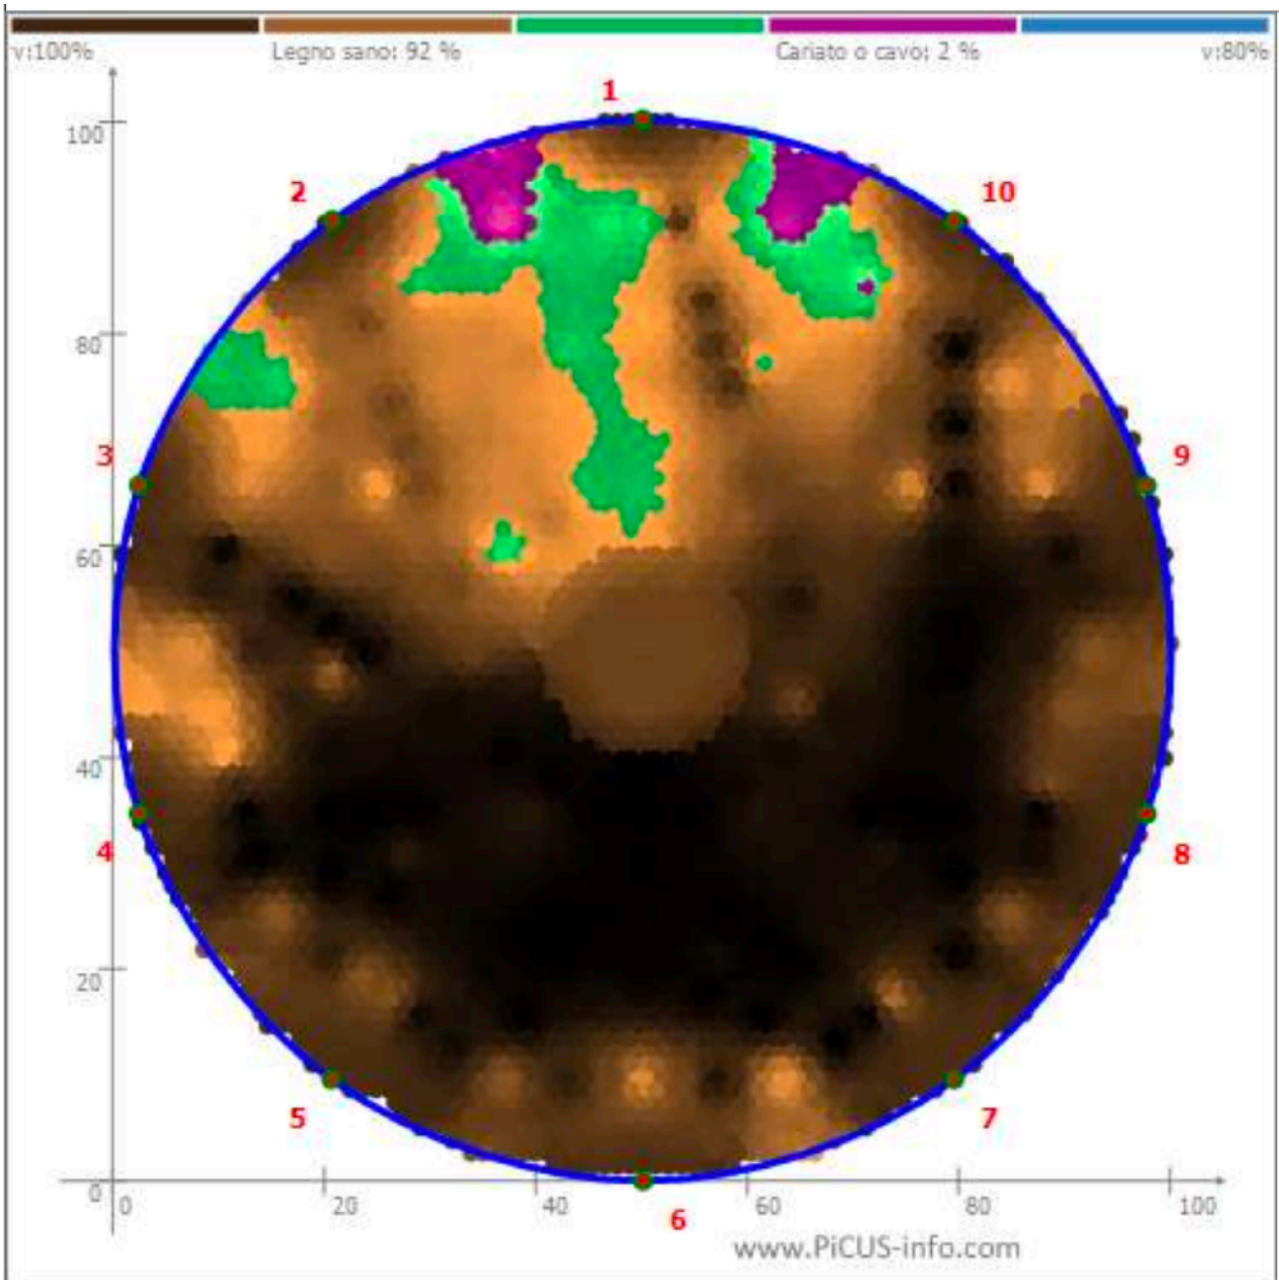
Esemplare n. 123 - *Cedrus deodara*

Commenti: l'indagine strumentale indica che sono presenti due piccole cavità tra i sensori 1 e 2 e 1 e 10. Infatti il 2% del legno della sezione indagata è costituito da legno cariato o cavo (aree viola), il 6% è invece costituito da legno discolorato, ancora dotato di funzione meccanica ma soggetto a infezione fungina incipiente (aree verdi).

123	<i>Cedrus deodara</i>	80	25	buone	Rimonda del secco e rimozione edera dal tronco. Eseguire trattamenti biostimolanti radicali e procedere alla posa del cippato	Tomografia sonica	ricontrollo strumentale entro 3 anni	B
124	<i>Platanus x acerifolia</i>	56	13,5	medie	Abbattimento		Fessurazione su tutta la lunghezza del tronco	
125	<i>Platanus x acerifolia</i>	65	18	buone	Spalcatura fino 4 m. Ogni due anni riporto a candelabro

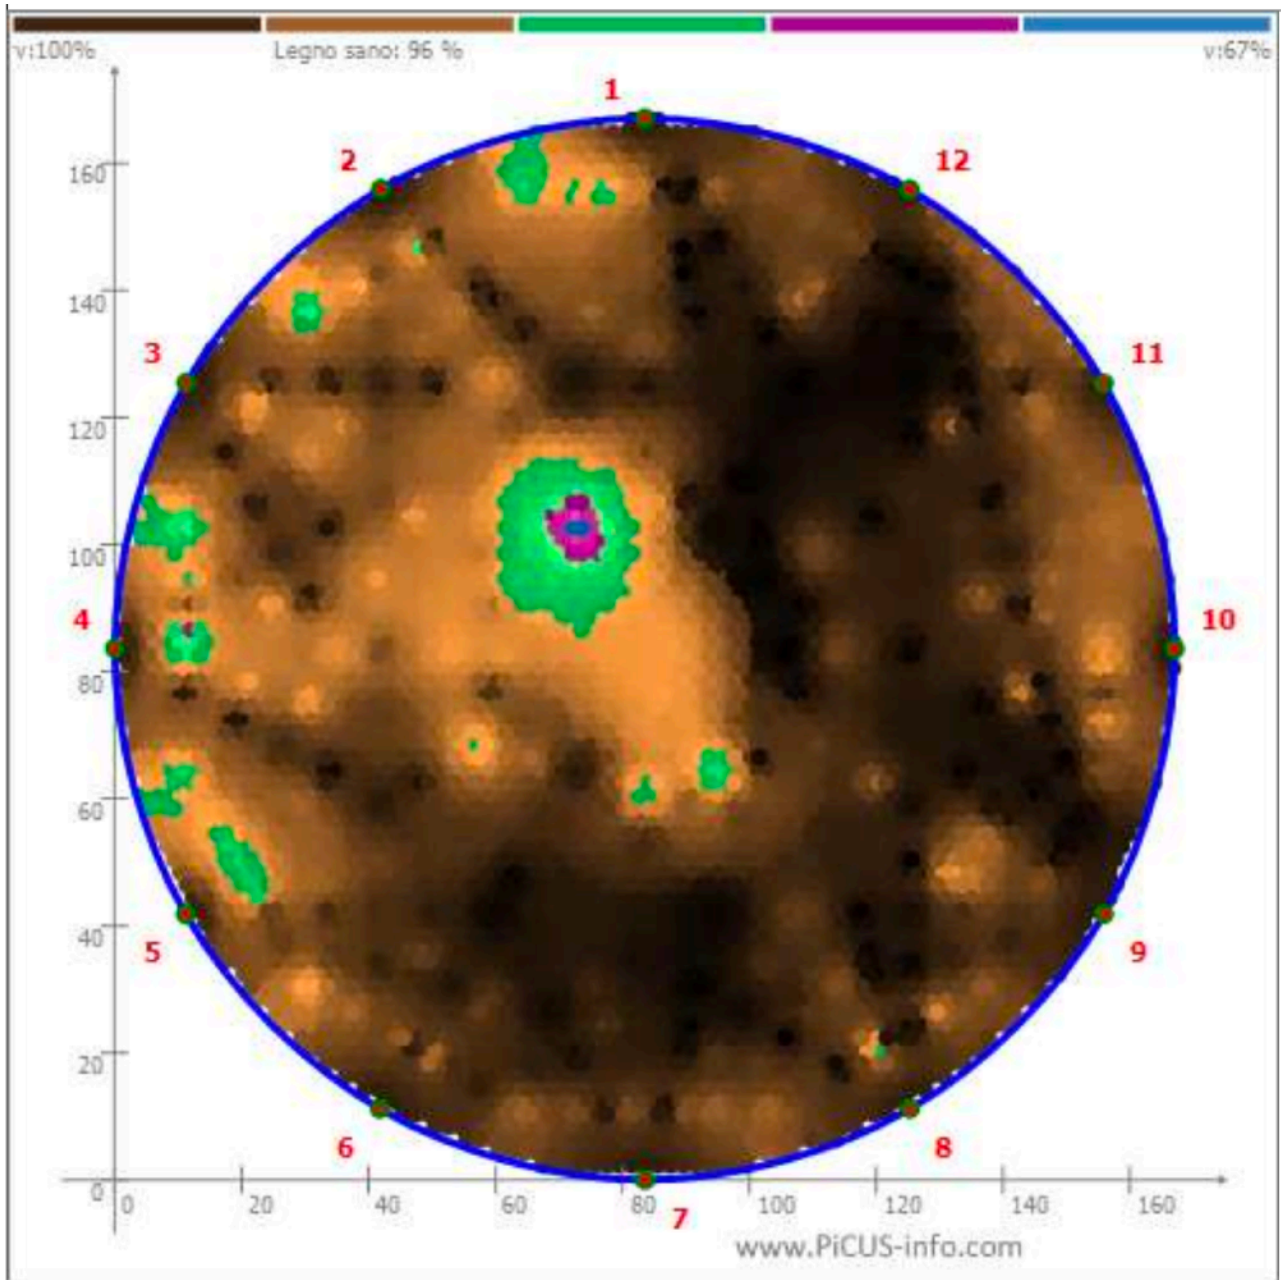
Esemplare n. 147 - *Cedrus deodara*

Commenti: la tomografia eseguita a 40 cm indica che il 96% del legno della sezione indagata è costituito da legno sano. Il rimanente 4% è composto prevalentemente da legno discolorato, ancora dotato di funzione meccanica ma soggetto a infezione fungina incipiente (aree verdi) e in parte minore da legno cariato o cavo (aree viola e azzurre).

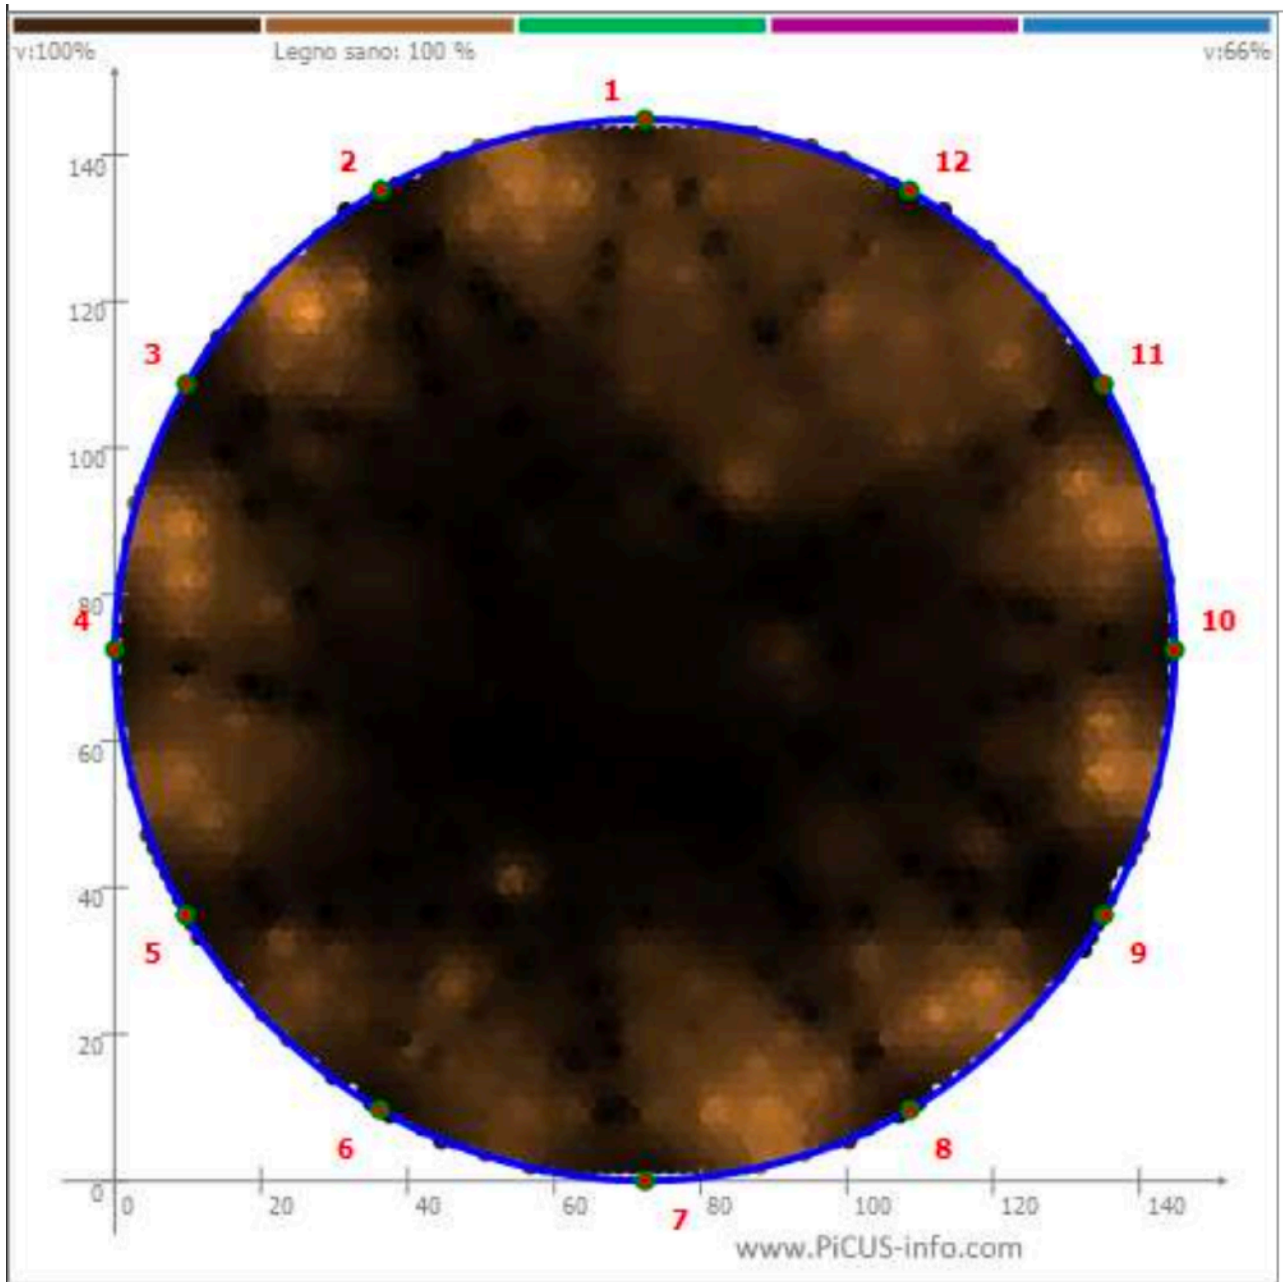
Esemplare n. 148 - *Cedrus deodara*

Commenti: la tomografia indica che il 100% del legno della sezione indagata è costituito da legno sano.

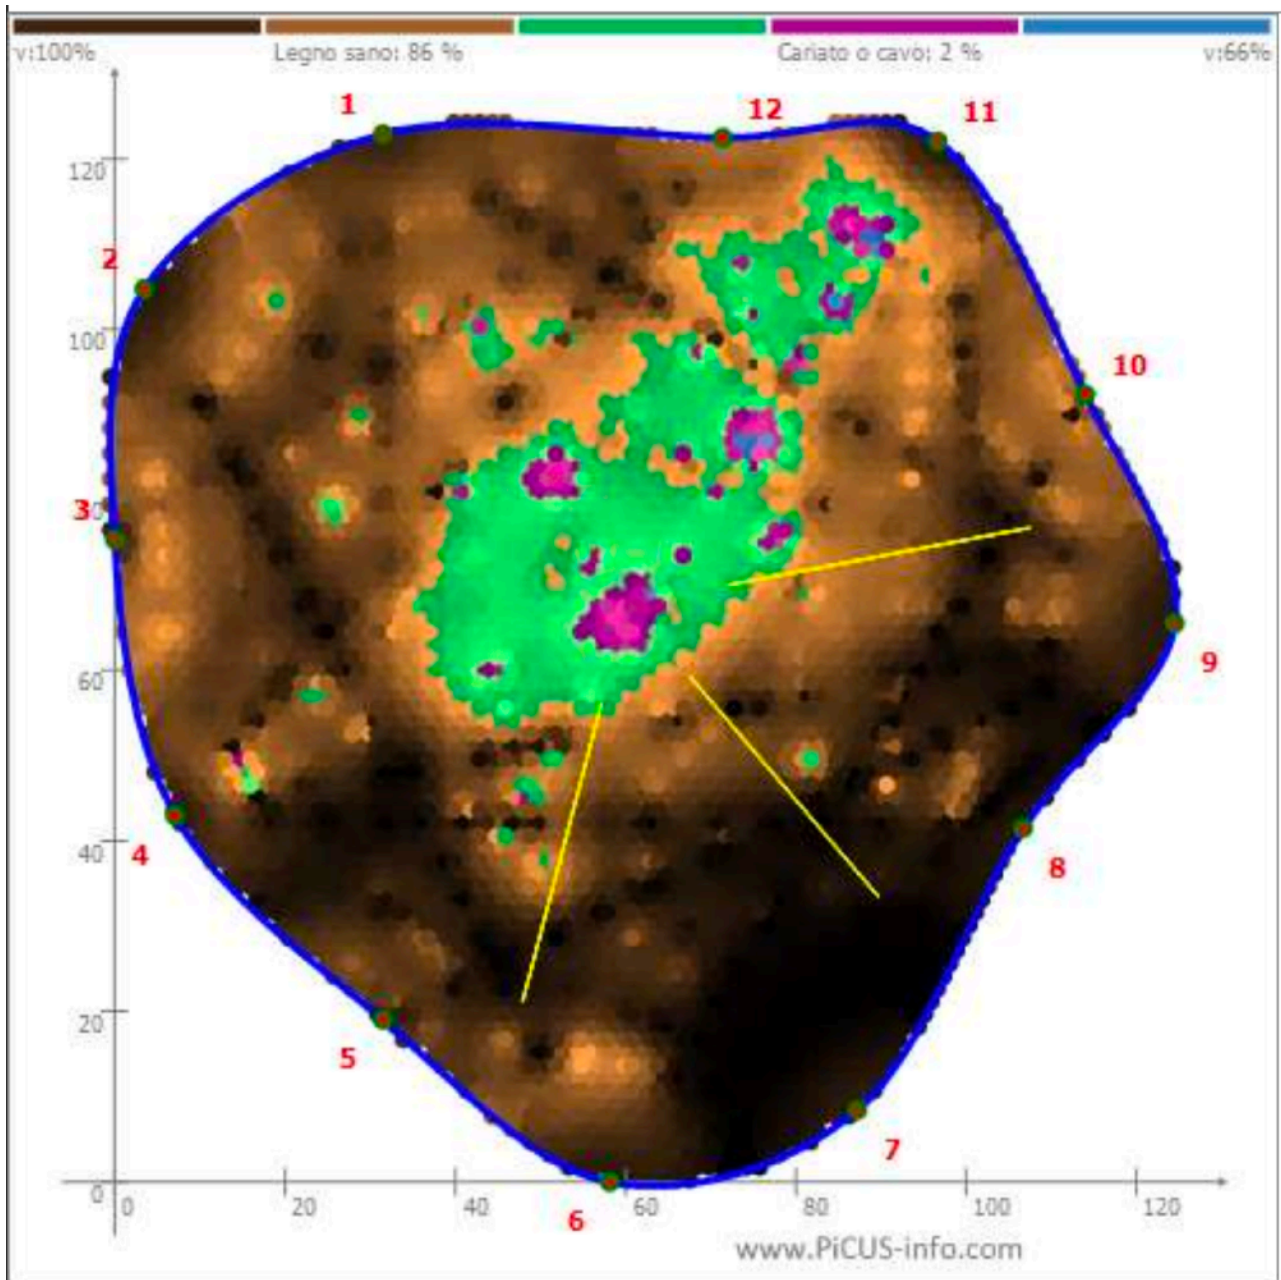
Esemplare n. 161 - *Cedrus atlantica* 'Glauca'

Commenti: il tomogramma mostra che l'86% del legno della sezione indagata è costituito da legno sano. Il 12% è invece costituito da legno discolorato, ancora dotato di funzione meccanica ma soggetto a infezione fungina incipiente (aree verdi). Il rimanente 2% è invece costituito da legno cariato o cavo e corrisponde alle aree viola e azzurre. La distribuzione disomogenea delle aree verdi indica che l'esemplare non è in grado di compartimentalizzare la carie che perciò interesserà porzioni sempre maggiori di legno.

Le linee gialle indicano la possibile presenza di fessurazioni interne al tronco.
