Indagine speditiva puntuale (ESP) ed indagini strumentali del patrimonio ar- boreo dei giardini ex ONP di Varese e Como

Relazione tecnico-agronomica

Novembre 2024

ATS Insubria
Via Ottorino Rossi, 9
21100 Varese (VA)

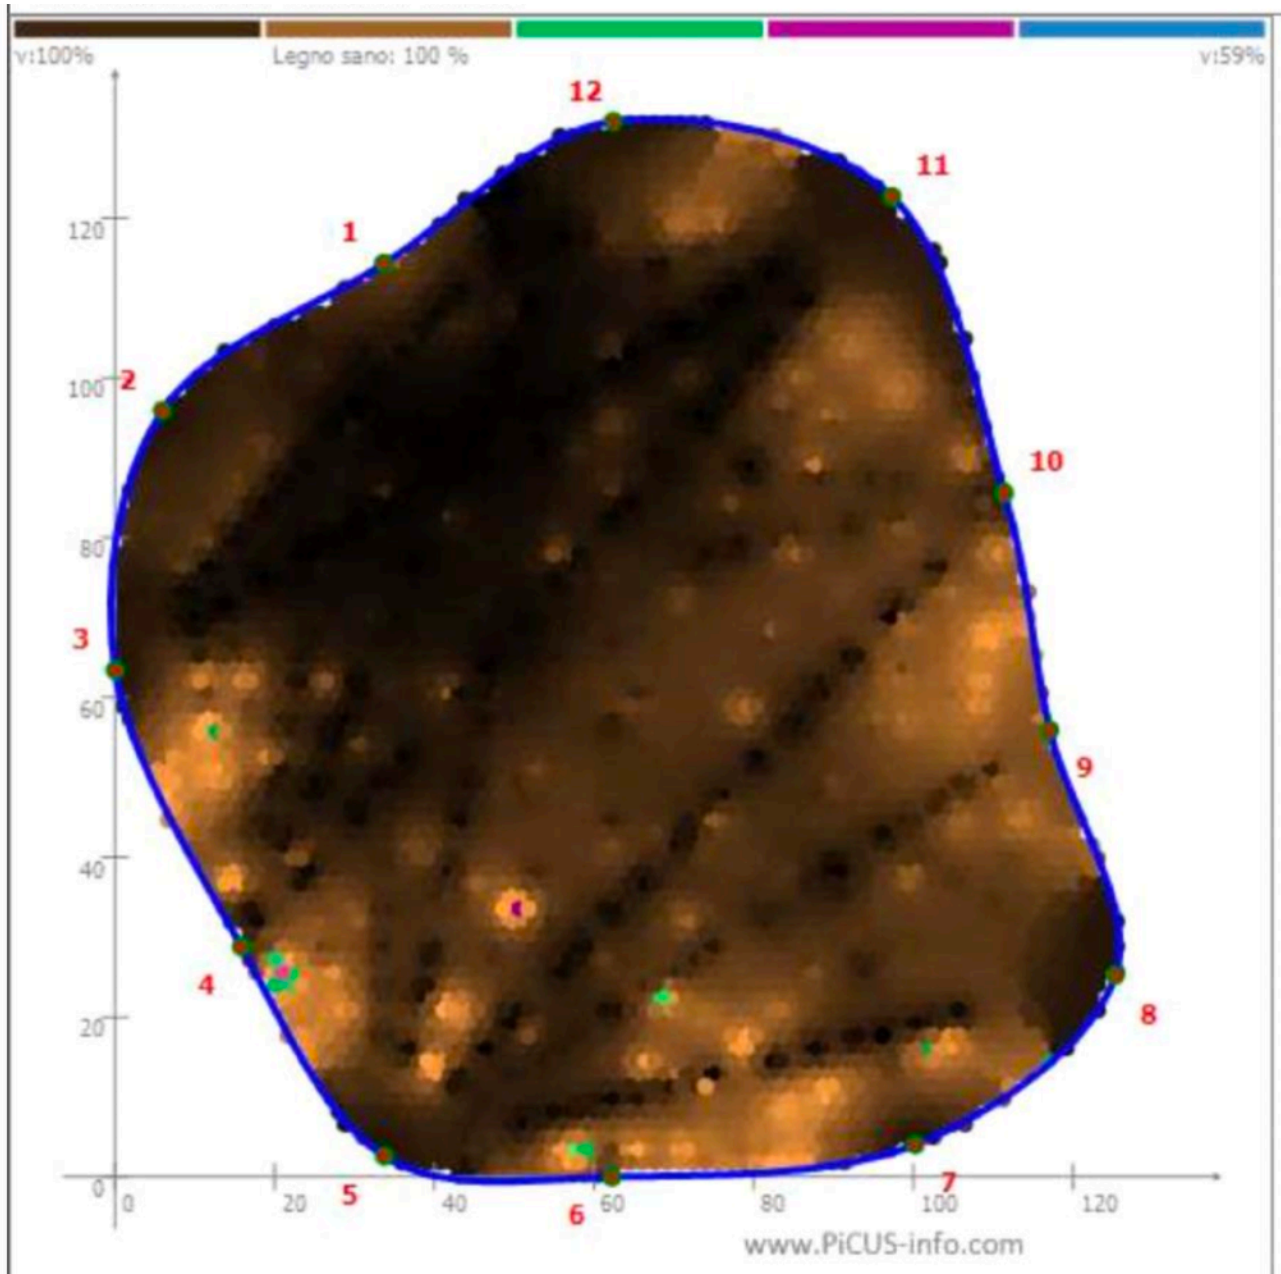
Esemplare n. 189 - *Cedrus deodara*

Commenti: non sono state riscontrate porzioni di legno degradate all'interno della sezione indagata; perciò il 100% del legno è costituito da legno sano.

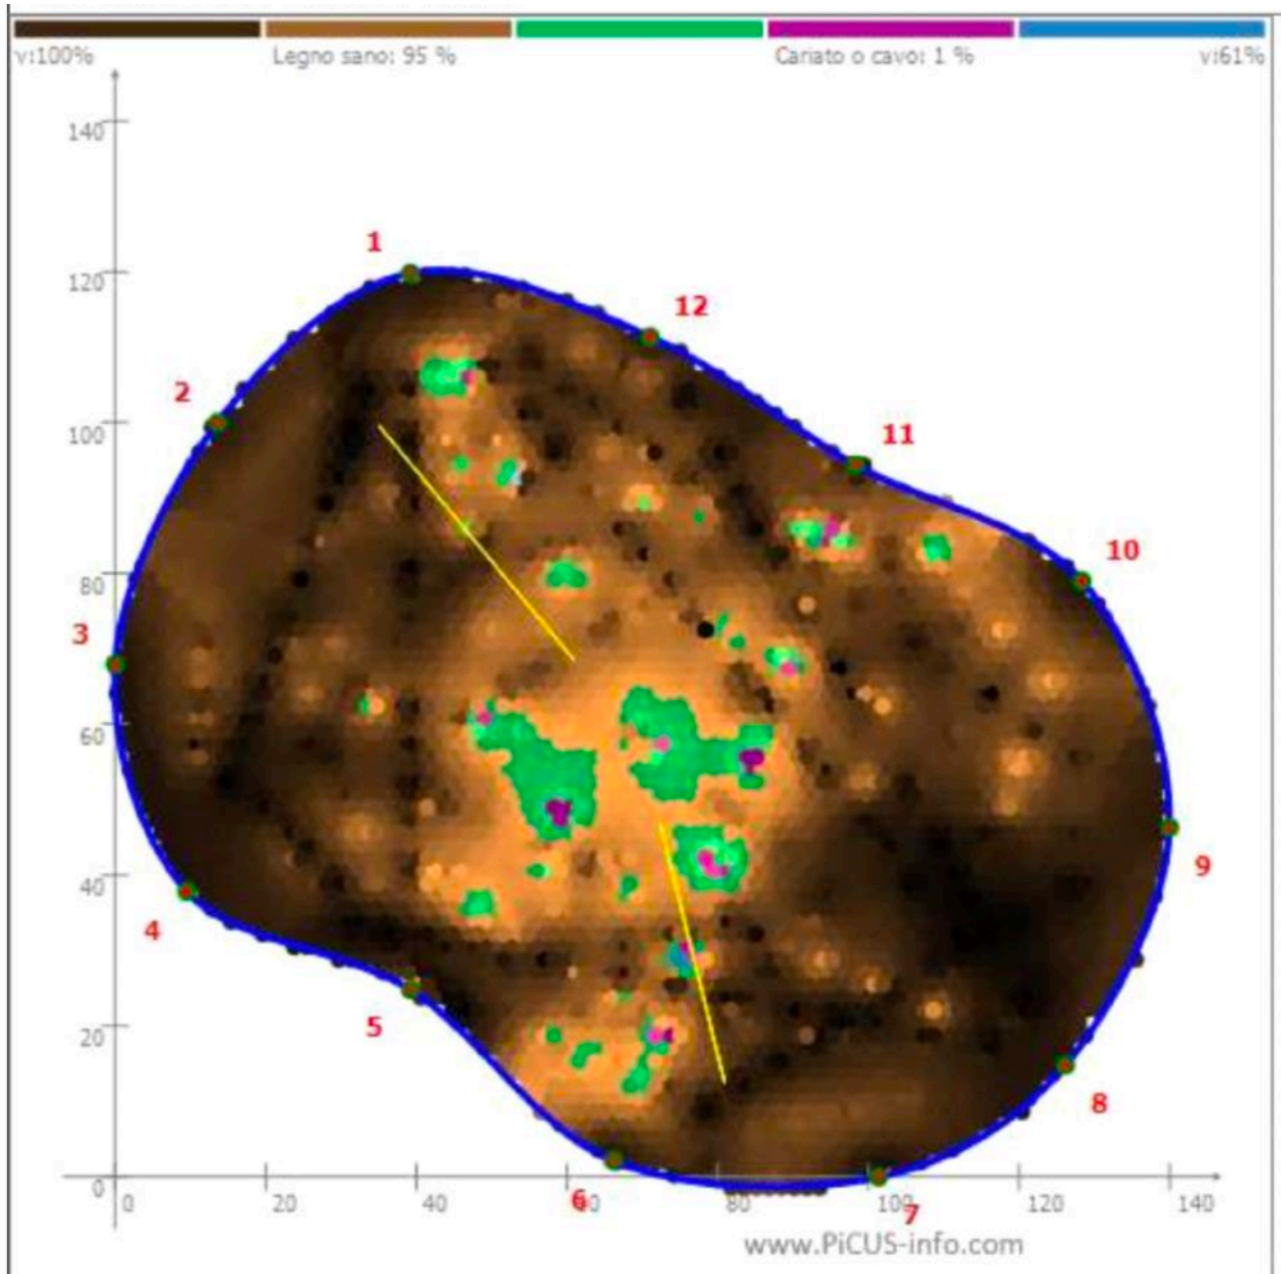
Esemplare n. 191 - *Cedrus deodara*

Commenti: il 95% del legno della sezione indagata è costituita da legno sano. L'1% è invece costituito da legno cariato o cavo (aree viola) mentre il rimanente 4% è costituito da legno discolorato, ancora dotato di funzione meccanica ma soggetto a infezione fungina incipiente (aree verdi).

Le linee gialle indicano la possibile presenza di fessurazioni interne al tronco.

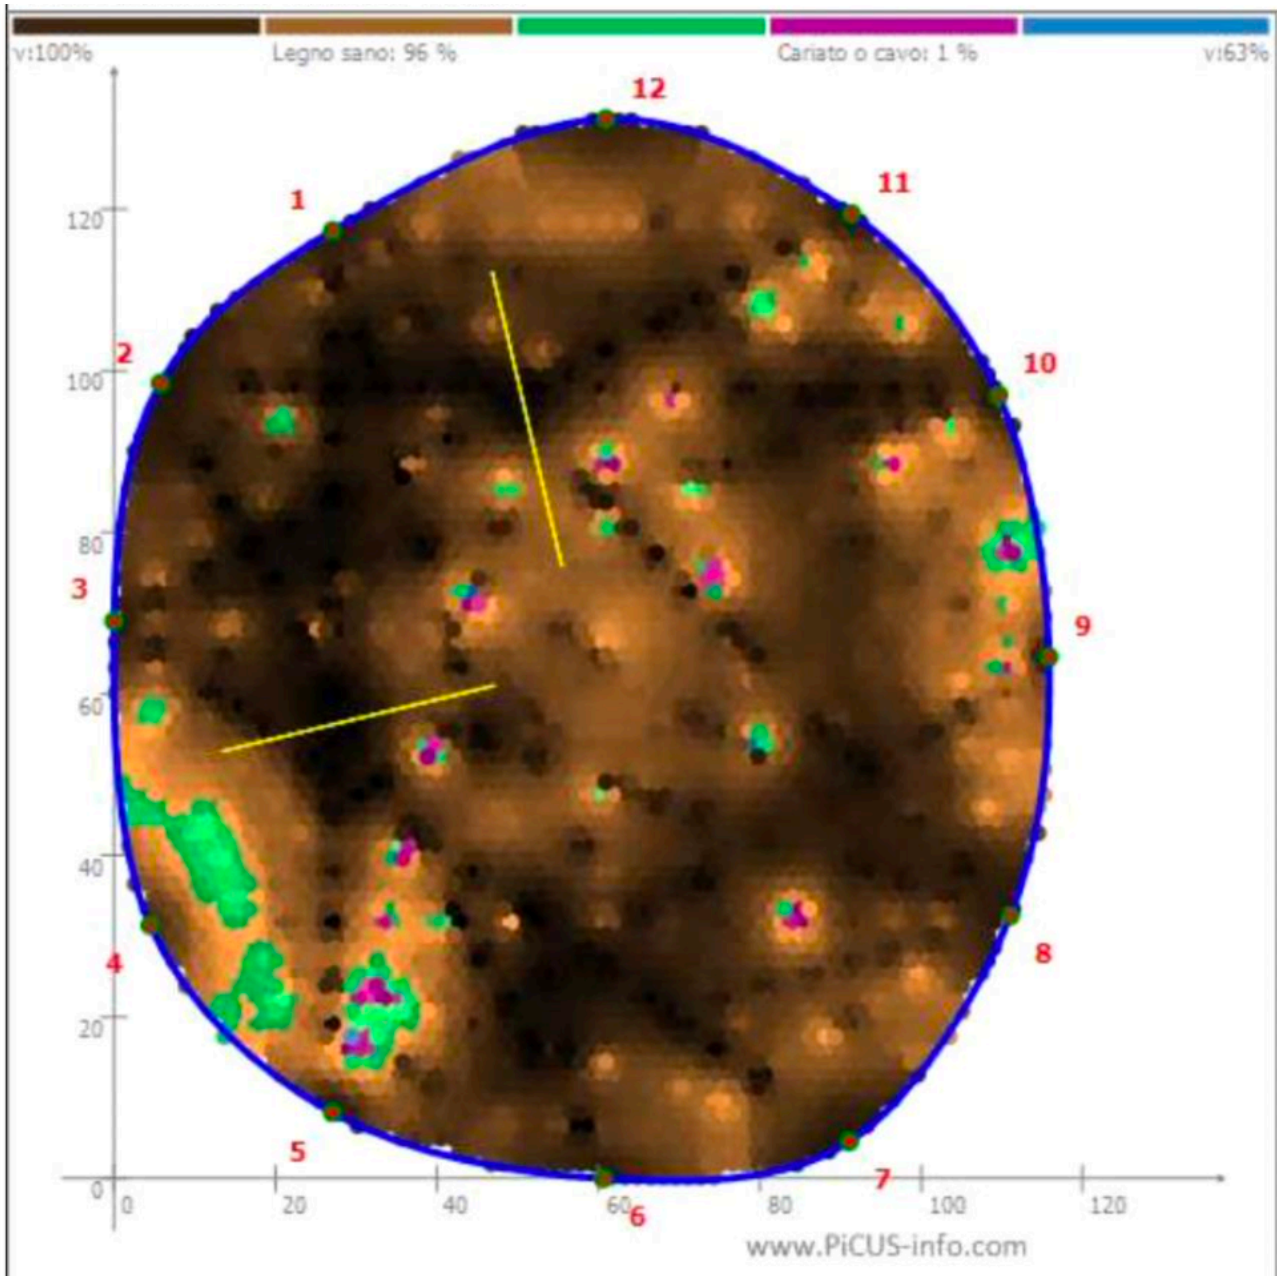
Esemplare n. 212 - *Cedrus deodara*

Commenti: il 96% del legno della sezione indagata è costituita da legno sano. L'1% è invece costituito da legno cariato o cavo (arre viola) mentre il rimanente 3% è costituito da legno discolorato, ancora dotato di funzione meccanica ma soggetto a infezione fungina incipiente (aree verdi).

Le linee gialle indicano la possibile presenza di fessurazioni interne al tronco.

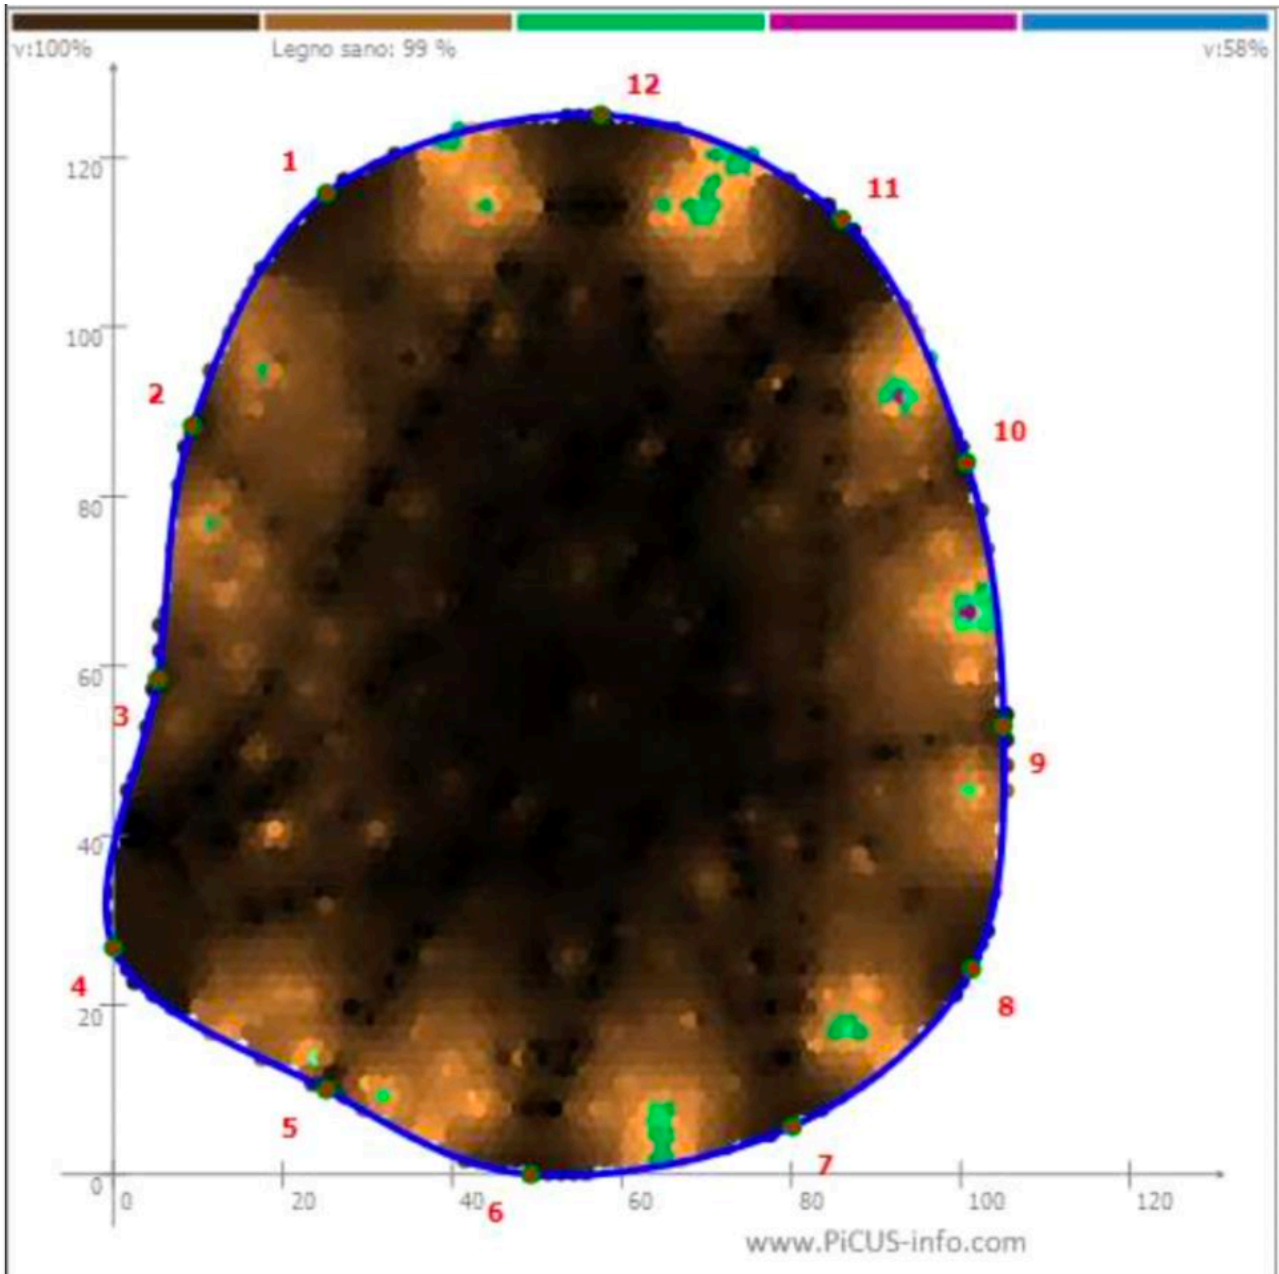
Esemplare n. 238 - *Cedrus deodara*

Commenti: il tomogramma indica che il 99% del legno della sezione indagati è costituito da legno sano. L'1% è invece costituito da legno discolorato, ancora dotato di funzione meccanica ma soggetto a infezione fungina incipiente (aree verdi).
