Ex ONP di Varese Padiglione Tanzi

OGGETTO DELL' ELABORATO:
**RIFACIMENTO DEL MANTO DI COPERTURA
 E
 LINEA VITA
 DEL PADIGLIONE TANZI PRESSO L'EX ONP DI
 Via O. Rossi n. 9 - Varese**

PIANTA COPERTURA
 Stato di fatto
 Raffronto
 Progetto

2.a

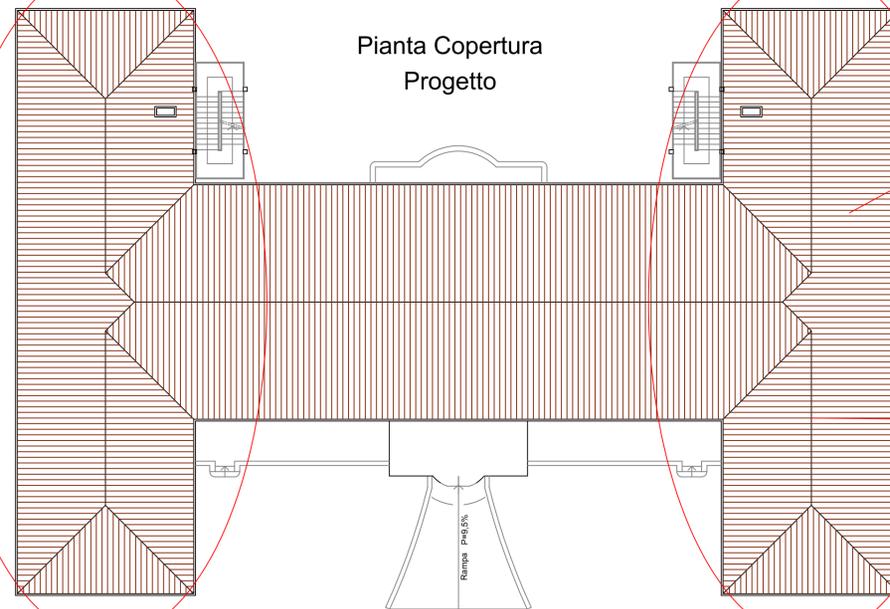
Pianta Copertura
Progetto

Consolidamento capriate lignee

Tegole marsigliesi rossa naturale fermeneve a passo variabile

Linea vita a basso impatto visivo
